**Gutachterliche Stellungnahme zur Getriebeendoskopie einer Windkraftanlage**

**GA-Nr.: 2120.GE1,5sl.05.23-02**

**Standort:** Wersche

**Anlagentyp:  
und Anzahl** 2 x GE Windenergy 1,5 sl

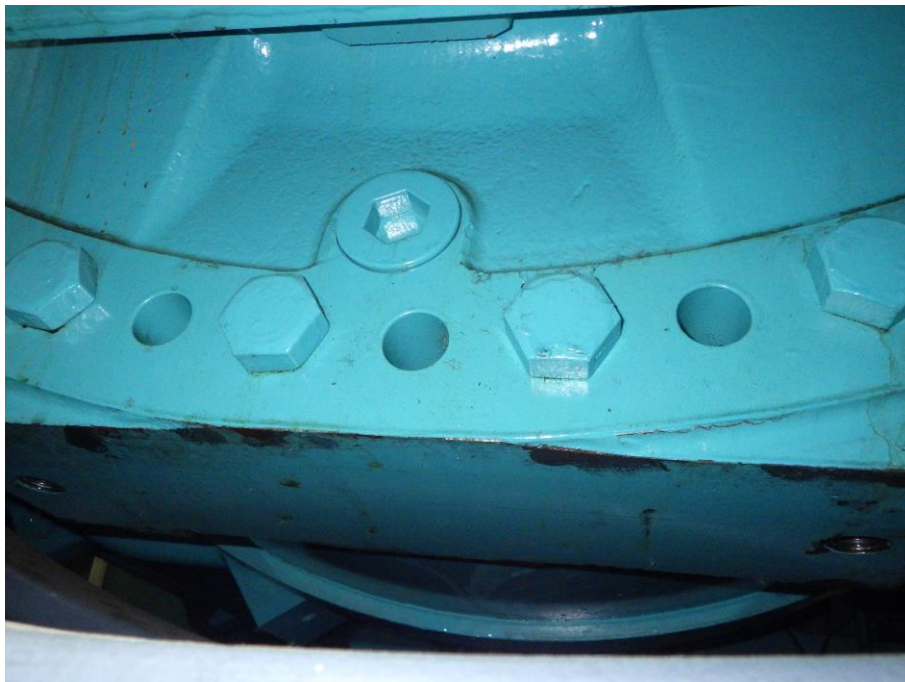
**Bild 1**

Die Antriebswelle, weist im Bereich Wellendurchführung geringfügig Ölverlust auf, wie Bild Nr. 1 zeigt.

Bei der beschriebenen Undichtigkeit bezüglich der Antriebswelle handelt es sich um geringfügige Beanstandung, die bei den Wartungen kontrolliert und gereinigt werden sollte.

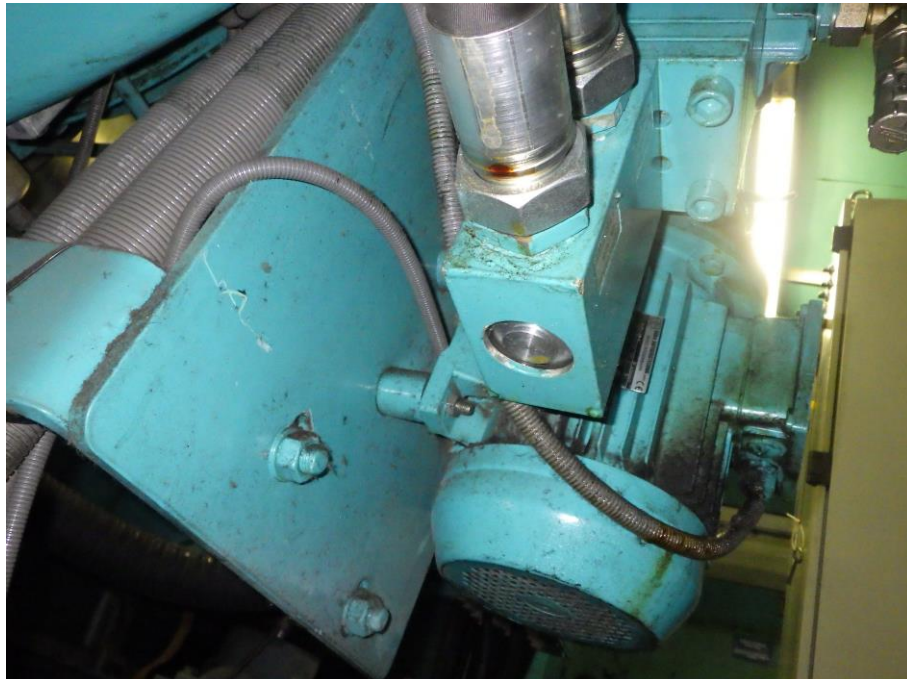
**Bild 2**

Der Flansch der Getriebeölpumpe lässt Ölaustritt erkennen, wie Bild Nr. 2 zeigt.

Die Undichtigkeiten an der Getriebeölpumpe und dem Inspektionsdeckel sind durch den Service dauerhaft zu beheben.

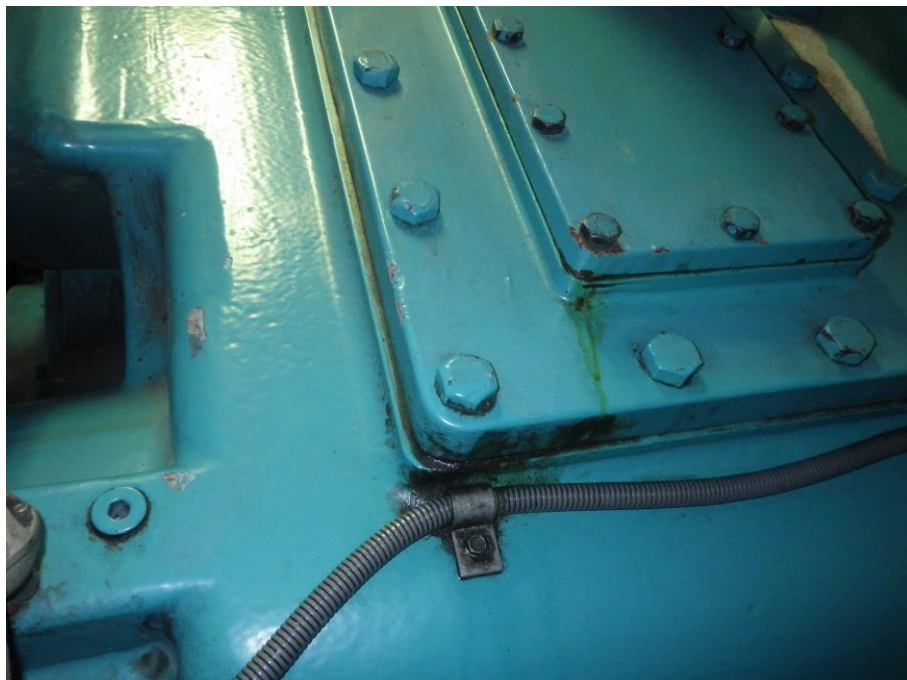
**Bild 3**

Der Inspektionsdeckel der Stirnradstufe, weist leichten Ölverlust durch die Papierdichtung auf, wie Bild Nr. 3 erkennen lässt.

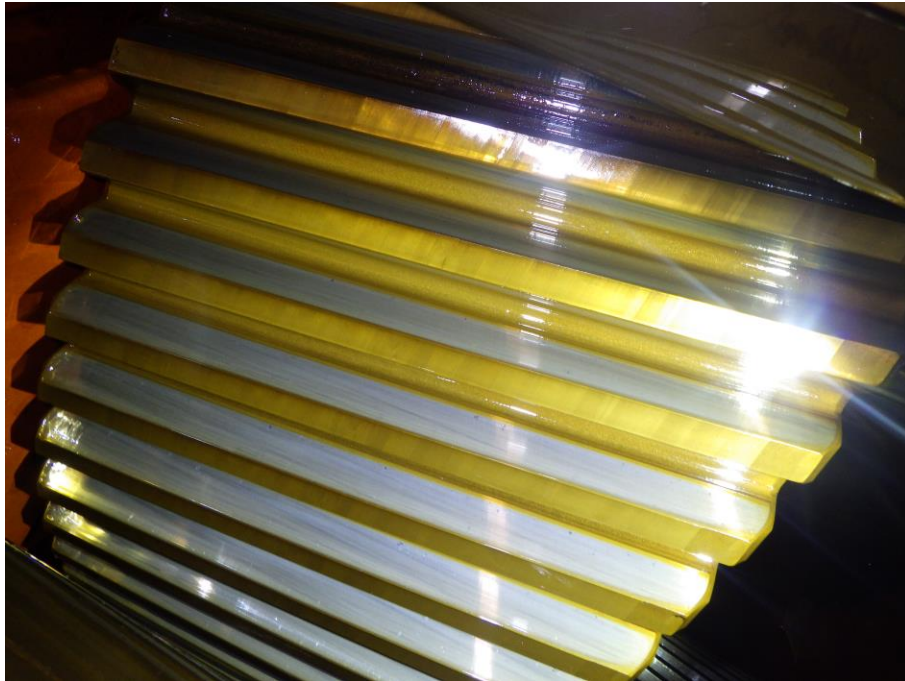
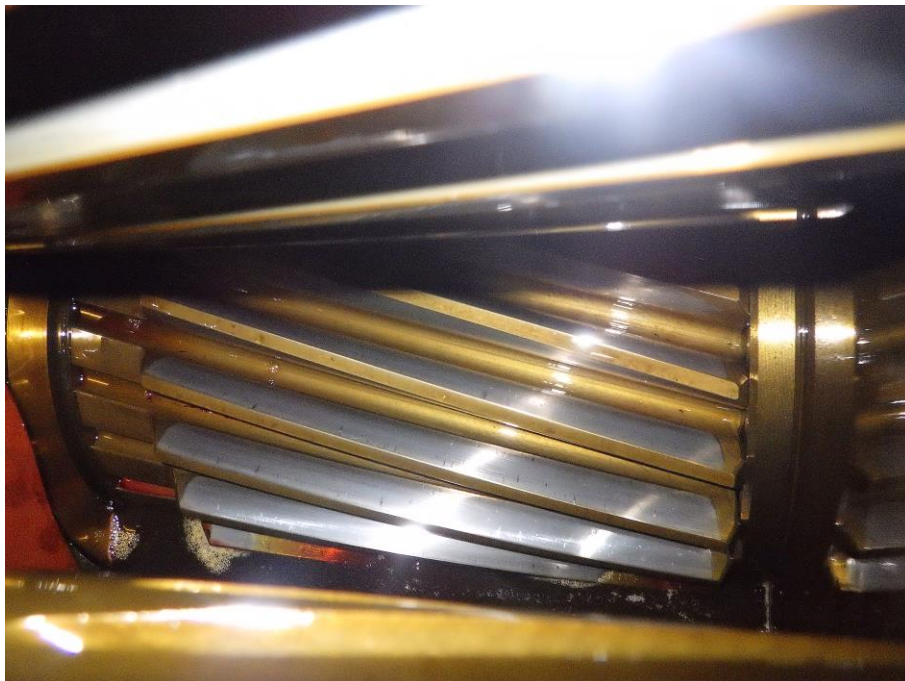
Die Bilder Nr. 4 und Nr. 5 zeigen die Antriebsstufe des Stirnradteils. Bei der Antriebsstufe sind ein leicht ungenügender Korrekturschliff, eine Tragbildausrichtung zum Generator hin sowie leicht erhöhter Fremdkörperdurchgang zu erkennen.

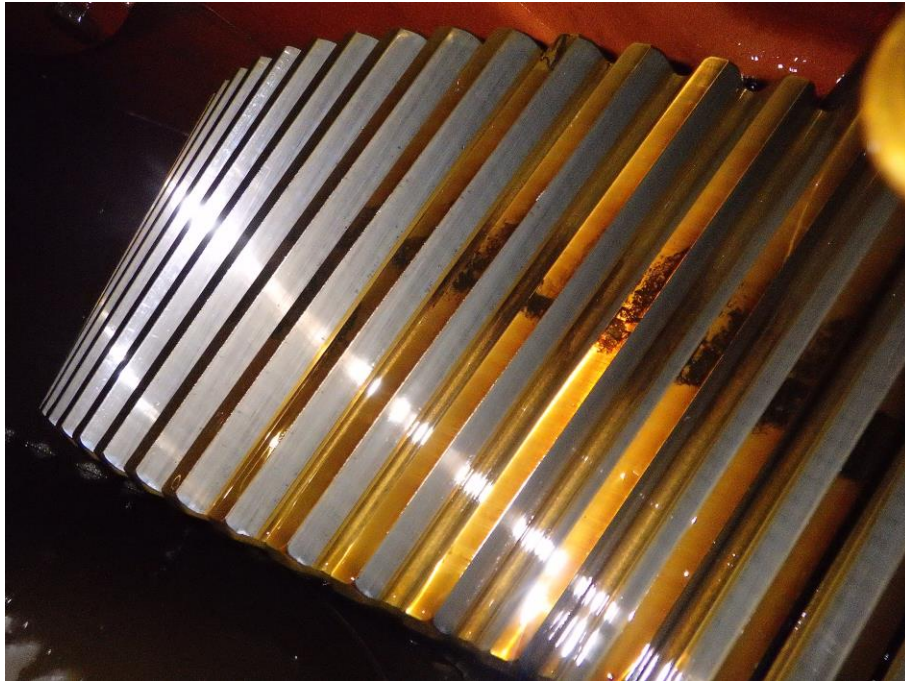
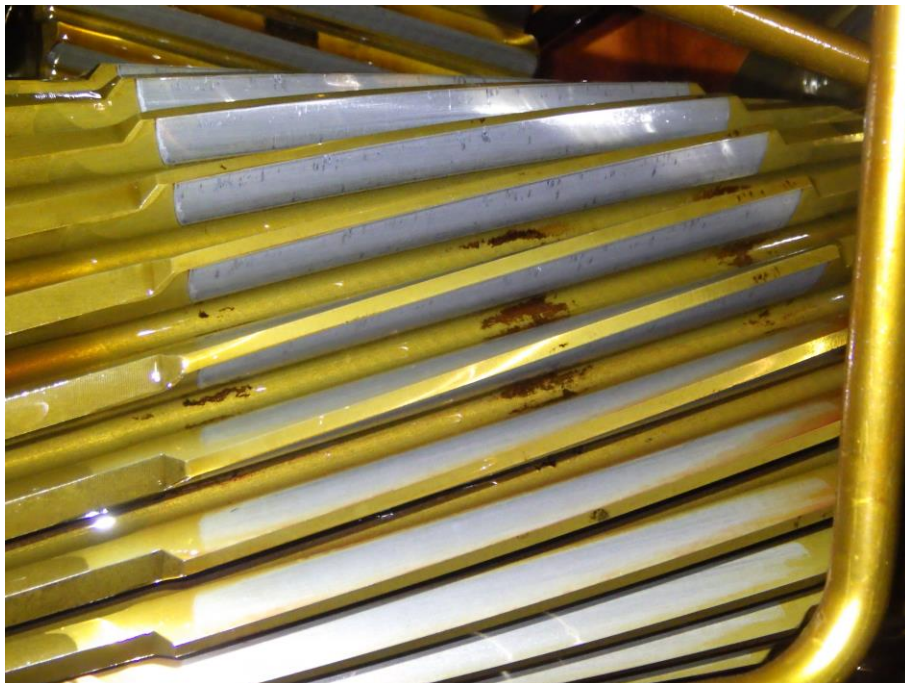
Die Bilder Nr. 6 und Nr. 7 zeigen die Verzahnung der Abtriebsstufe des Stirnradteils. Die Abtriebsstufe lässt ein Vortragen des Rades erkennen, wodurch leicht markante Linienbildung im Zahnfuß des Ritzels hervorgerufen wird. Weiter ist ein ungenügender Korrekturschliff, eine Tragbildausrichtung zum Generator, erhöhter Fremdkörperdurchgang als auch beginnende Graufleckigkeit ersichtlich.

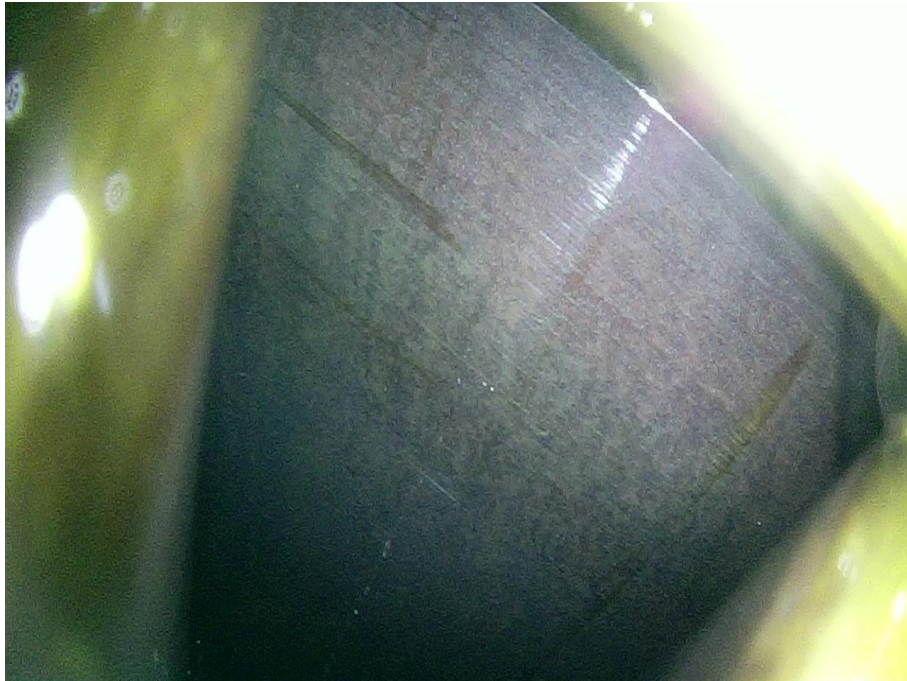
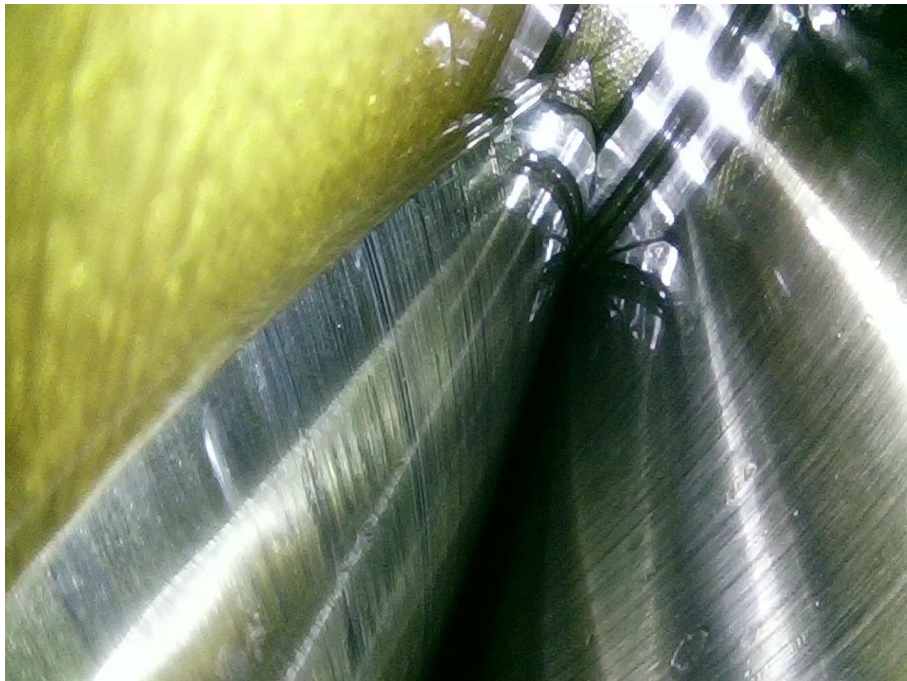
Bild Nr. 8 zeigt das Lager der generatorseitigen Antriebswelle und Bild Nr. 9 das rotorseitige Lager der Zwischenwelle. Die einzusehenden Lager des Stirnradteils lassen Riefenbildung, Stillstandsmarkierungen sowie erhöhten Fremdkörperdurchgang erkennen.

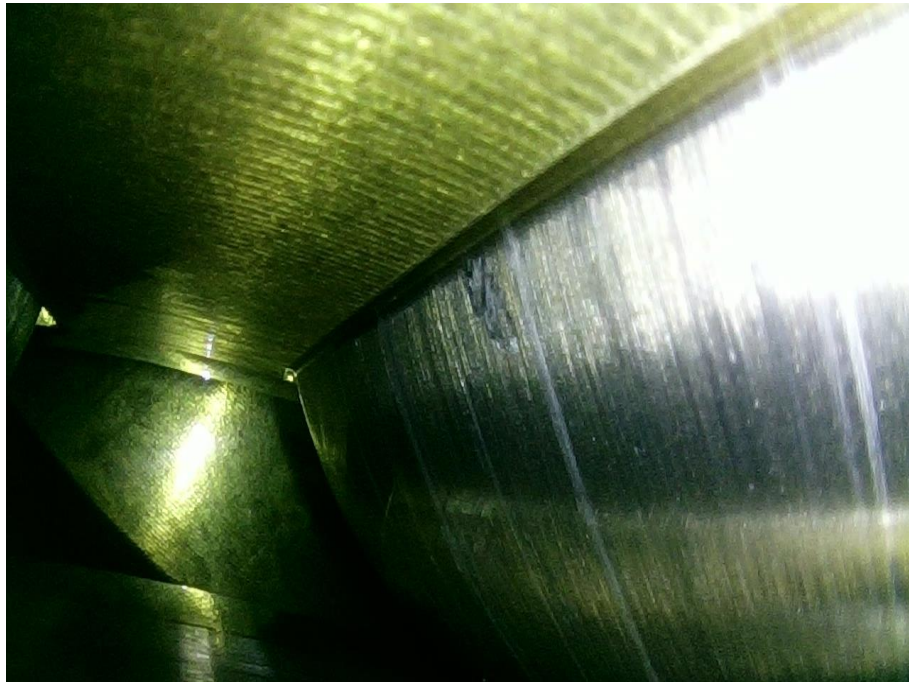
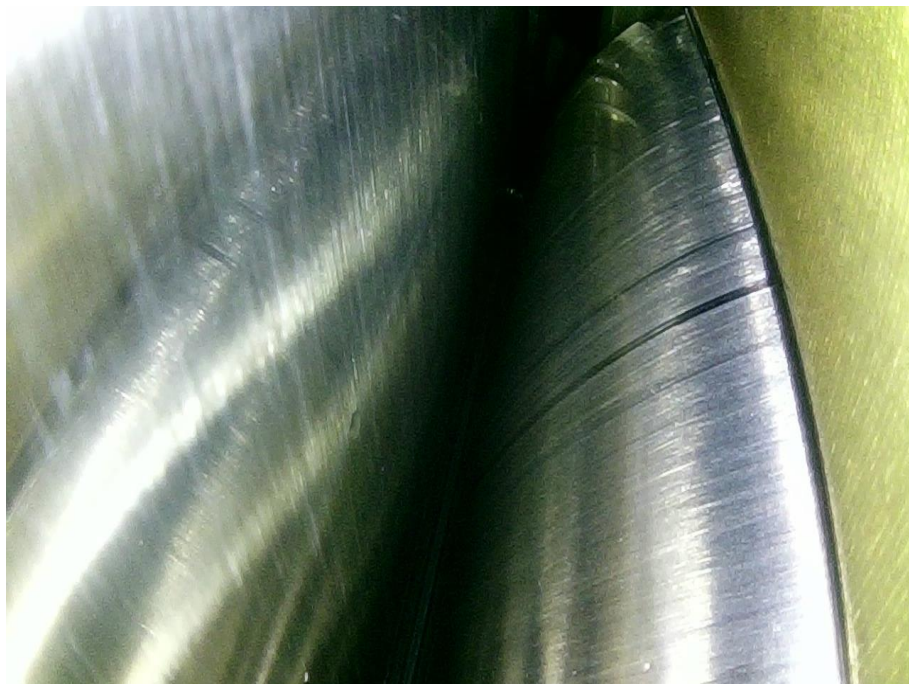
Bilder Nr. 10 und Nr. 11 zeigen das rotor- und generatorseitige Lager der Abtriebswelle des Stirnradteils. Hier sind neben Riefenbildung in Drehrichtung noch Fremdkörperdurchgänge in den Laufflächen zu erkennen.

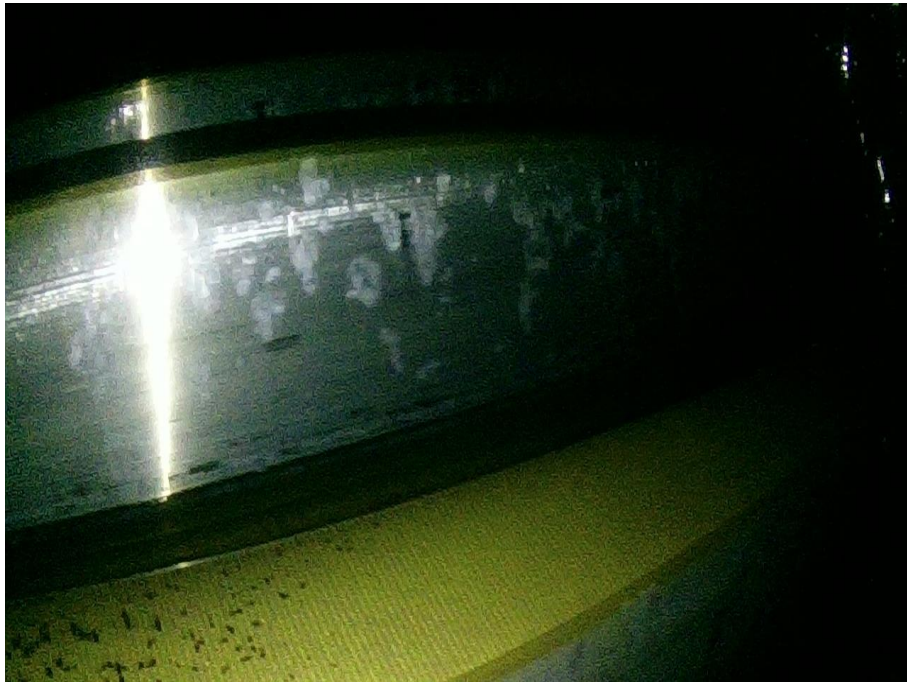
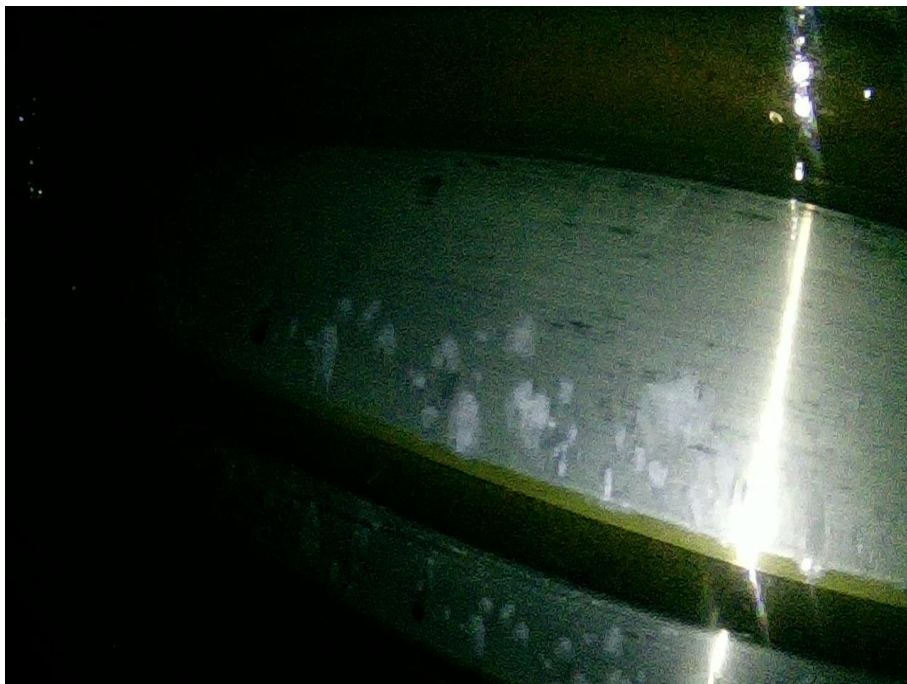
Die Bilder Nr. 12 und Nr. 13 zeigen die Zahnflanken des 1. und 3. Planetenrades. Am Zahnkopf der Planetenräder ist ein Vortragen sowie erhöhter Fremdkörperdruchgang zu erkennen.

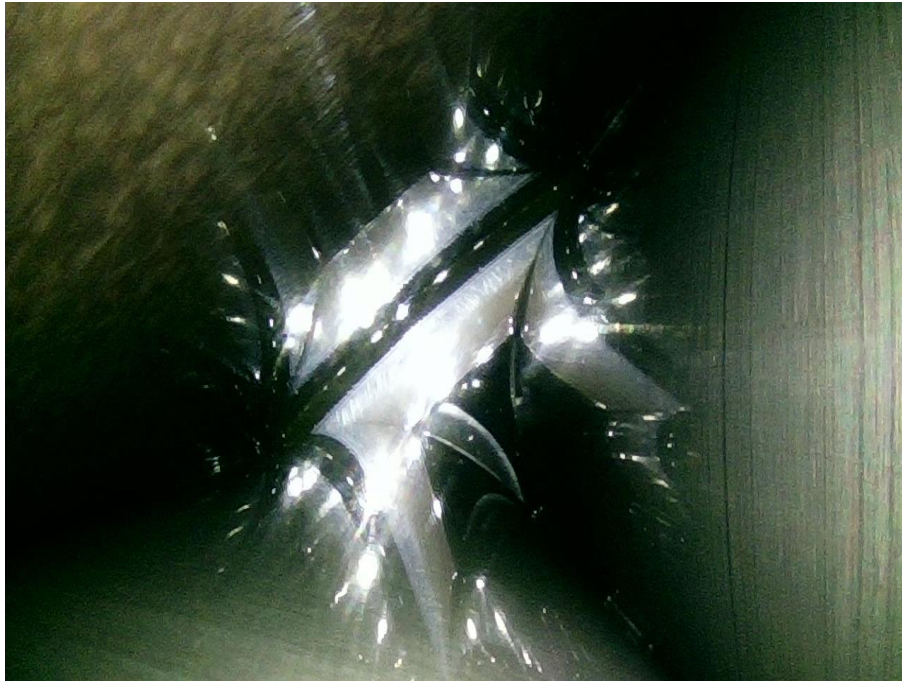
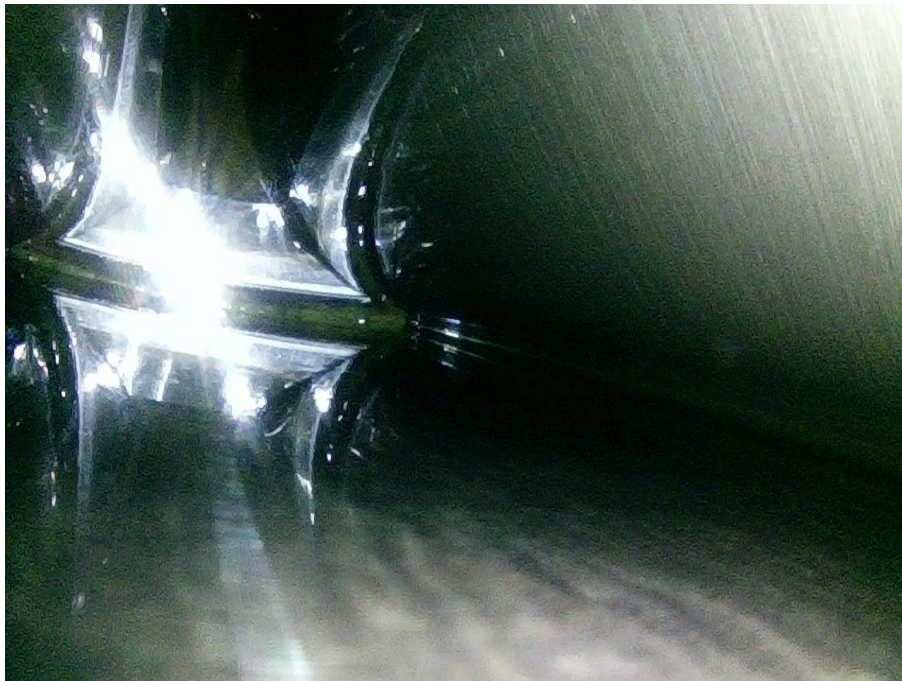
Auf den Bildern Nr. 14 und Nr. 15 sind die Lager des 1. und 2. Planetenrades sichtbar. Hier sind neben betriebsbedingten Laufspuren noch einzelne Fremdkörperdurchgänge zu erkennen.

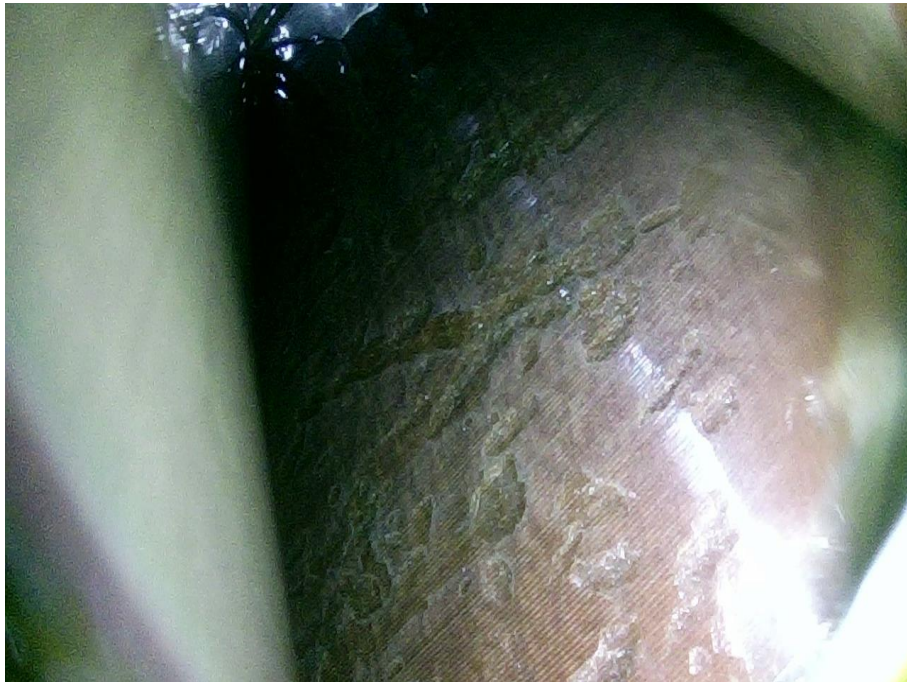
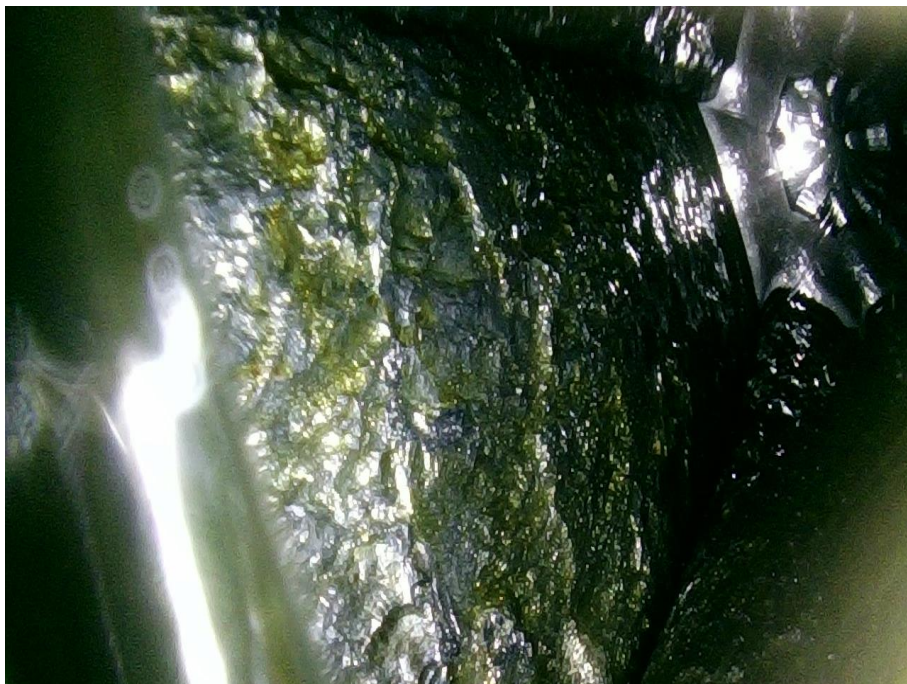
**Auf den Bildern Nr. 16 und Nr. 17 ist das Lager des 3. Planetenrades sichtbar. Diese Lagerung lässt Beschädigungen mit ausgeprägten Ausbrüchen der Laufflächen des Innenrings erkennen.**

### **Das Lager des 3. Planetenrades hingegen weist Beschädigungen mit ausgeprägten Ausbrüchen der Lauflächen des Innenrings auf.**

Es bestehen derzeit Bedenken zum weiteren Betrieb des Getriebes.  
Aufgrund des festgestellten Schadens des 3. Planetenrades wird empfohlen das Getriebe nicht weiter zu betreiben.

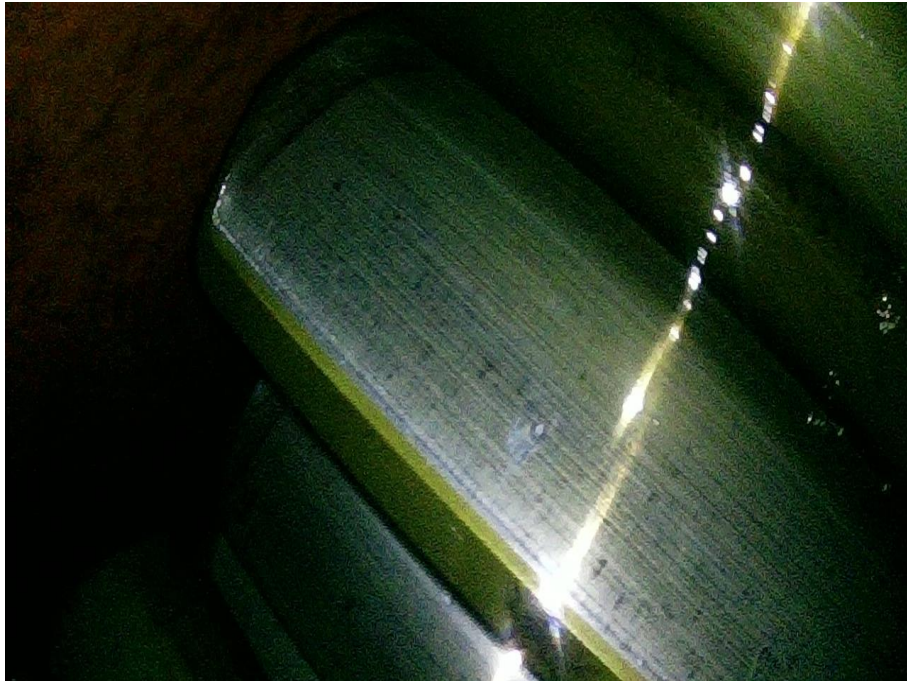
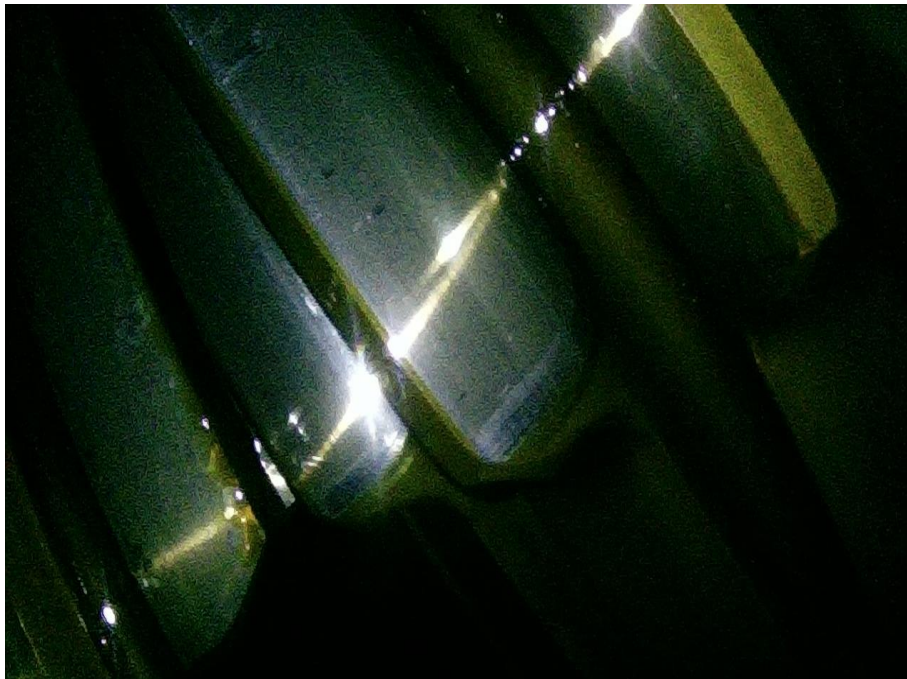
Bilder Nr. 18 und Nr. 19 zeigen die Lastflanken des Sonnenrades. Das Sonnenrad weist im Zahnfuß leichte Linienbildung auf. Weiter sind hier noch eine Tragbildausrichtung zum Generator hin, beginnende Graufleckigkeit sowie erhöhter Fremdkörperdurchgang zu erkennen.

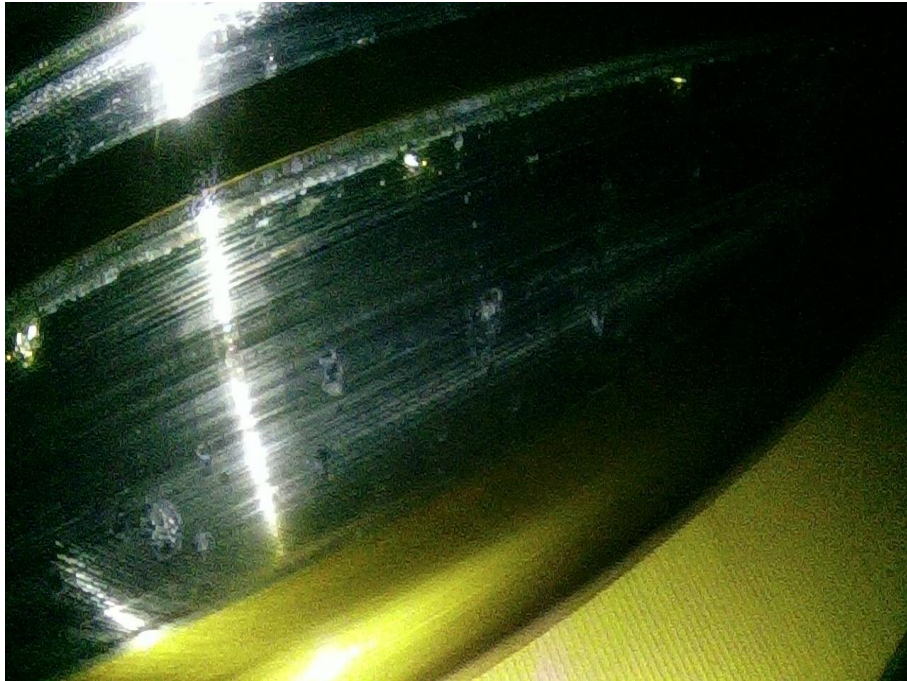
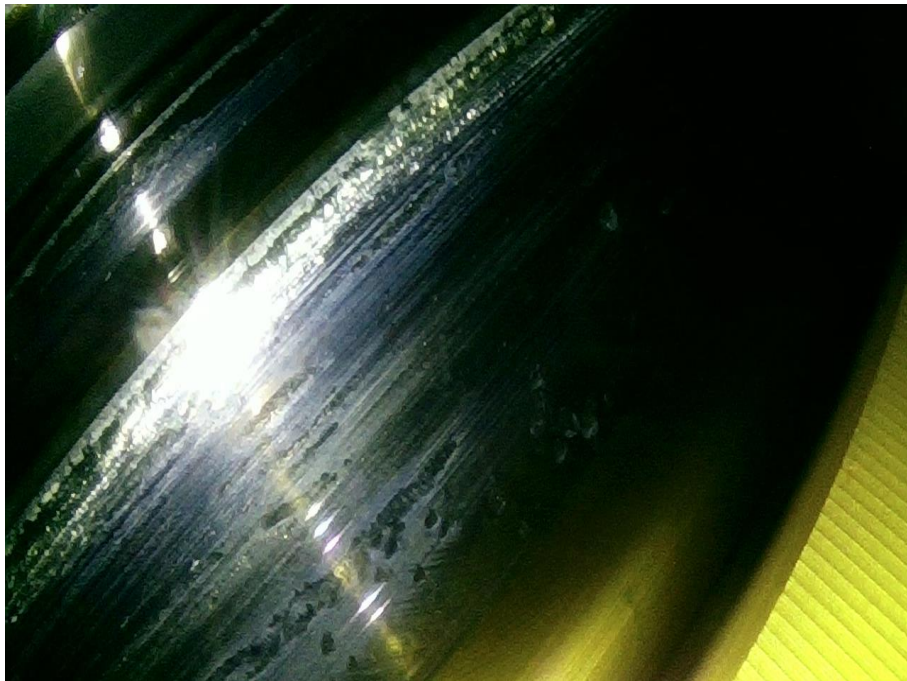
Bilder Nr. 20 und Nr. 21 zeigen die Zahnflanken des Hohlrades. Hier sind Druckstellen, Aufrauhungen sowie erhöhter Fremdkörperdurchgang auf den Lastflanken zu erkennen.

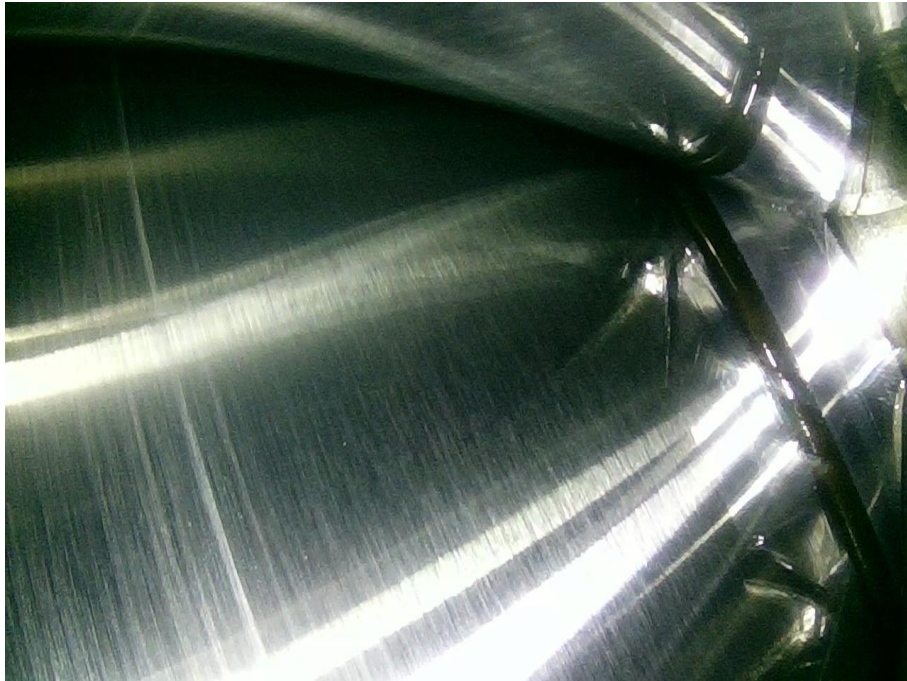
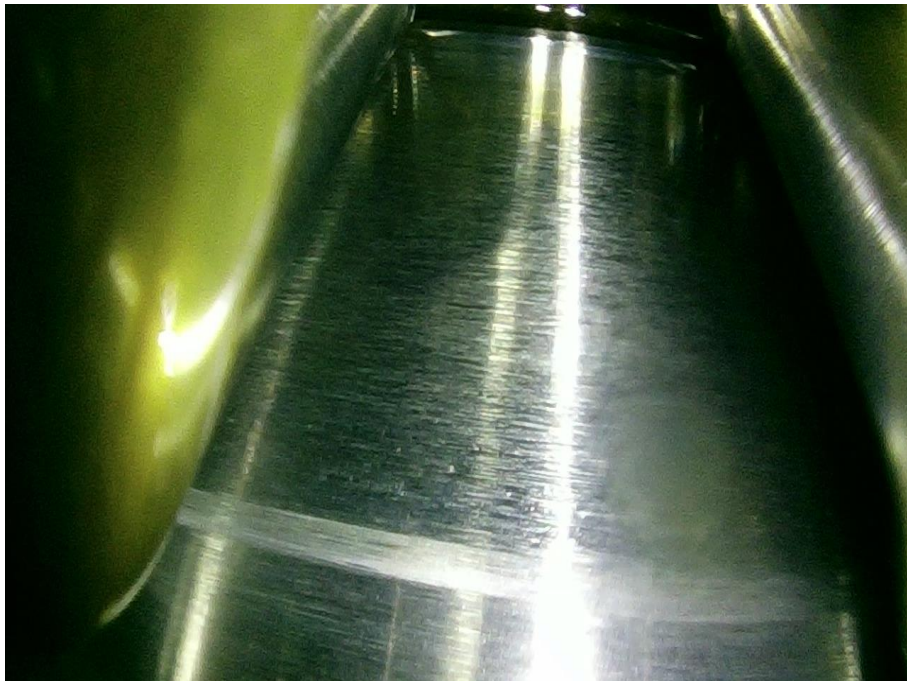
Bilder Nr. 22 und Nr. 23 zeigen die Lager des Planetenträgers rotor- und generatorseitig, diese weisen in den Laufflächen und an den Wälzkörpern leichte Riefenbildung sowie einzelne Fremdkörperdurchgänge auf.
