Prüfbericht der Rotorblätter

**WEA: WP Süderdeich V 1315
Durchgeführt am: 20.11.2020**

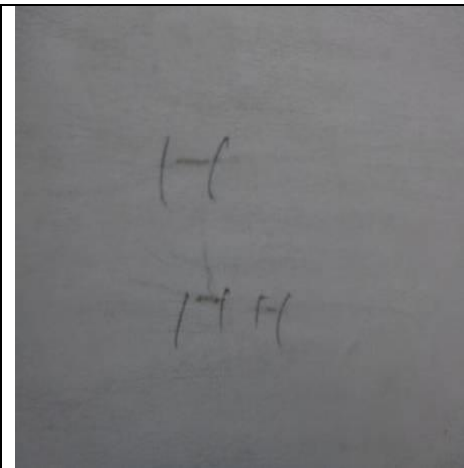
Sch.Nr.	Rad. (m)	Beschreibung	Bereich	Profil (%)	Größe (mm)	Bild	Sch.Kl.
		Außenseite					
S1	0,3	diverse Risse, alte Reparaturstelle	SS	60	20 – 220	1	3
S2	0,0 – 15,0	Bemoosung am Blatt	DS/SS/HK	10 – 100	15000	2	3
S3	7,2	4x Querrisse	DS	20 – 30	10 – 70	3, 4	3
S4	15,4 – 18,0	diverse Risse, alte Reparaturstelle	SS	20 – 50	10 – 200	5	3
S5	19,5	1x Querriss, alte Reparaturstelle	SS	30	90	6	3
S6	20,0 - 23,0	diverse Oberflächenerosionen an der Vorderkante, teilweise alte Reparaturstelle und Laminat sichtbar	VK	0	40 x 3000	7	3
		Blattnummer				8	
		Ablesung Blitzschutzmessung				9, 10	
		Innenseite					
		keine Innendokumentation möglich				-

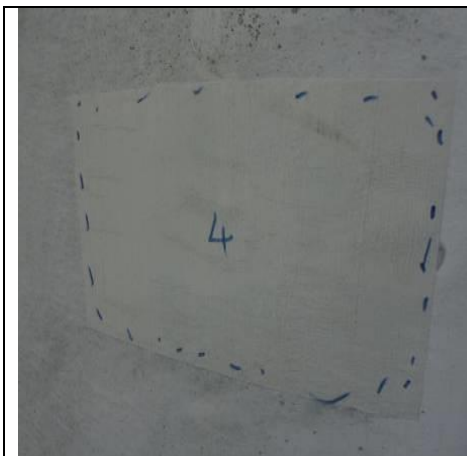
Sch.Nr.	Rad. (m)	Beschreibung	Bereich	Profil (%)	Größe (mm)	Bild	Sch.Kl.
		Außenseite					
S1	0,2	5x Risse, alte Reparaturstelle	SS/HK	60 - 100	30 - 260	1	3
S2	0,0 – 15,0	Bemoosung am Blatt	DS/SS/HK	10 - 100	15000	2	3
S3	9,7	2x Abplatzungen, Laminat sichtbar	VK	0	3 x 10 + 5 x 30	3	3
S4	10,9	diverse Risse, alte Reparaturstelle	SS	20 - 50	2 – 100	4	3
S5	17,1	1x Querriss	DS	20	60	5	3
S6	17,5	1x Abplatzung	DS	20 – 40	5 x 180	6	3
S7	20,0 – 23,0	diverse Oberflächenerosionen an der Vorderkante, teilweise alte Reparaturstelle und Laminat sichtbar	VK	0	40 x 3000	7, 8	3
S8	BS	5x Rissgebilde	DS/HK	50 – 100	3 Ø – 200 Ø	9	3
S9	BS	1x Blitztreffer mit Schmauchspuren am Blatt und Abschmelzung am Rezeptor	DS	50	10 Ø	10	3
S10	BS	1x Rissgebilde	SS	20 - 90	200 x 400	11	3
		Blattnummer				12	
		Ablesung Blitzschutzmessung				13, 14	
		Innenseite					
		keine Innendokumentation möglich				-

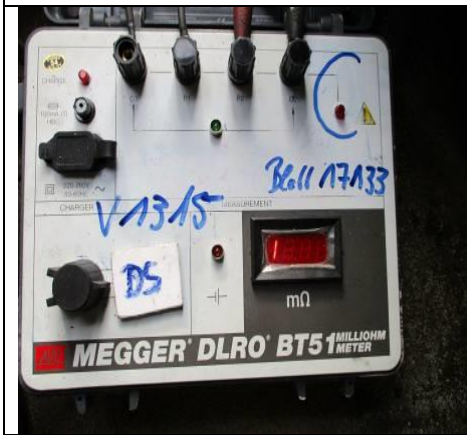
13

WEA Nummer	Blatt Nummer	Rezeptoren	Widerstand (Ohm) DS	Widerstand (Ohm) SS
V 1315	Blatt 17920	Blattspitze	0,24 Ω	0,24 Ω
	Blatt B	Blattspitze	0,35 Ω	0,44 Ω
	Blatt 17133	Blattspitze	kein Messwert	kein Messwert

Das Blitzschutzsystem ist an einem Rotorblatt nicht funktionsfähig und sollte instandgesetzt werden.
