Prüfbericht der Rotorblätter

**WEA: WP Süderdeich V 1313
Durchgeführt am: 20.11.2020**

Anlagentyp:	V 47
Anlagennummer:	V 1313
Hersteller:	Vestas
Nennleistung:	660 kW
Rotordurchmesser:	47 m
Nabenhöhe:	55 m
Inbetriebnahme:	02/1999
Leistungsbegrenzung:	Nein

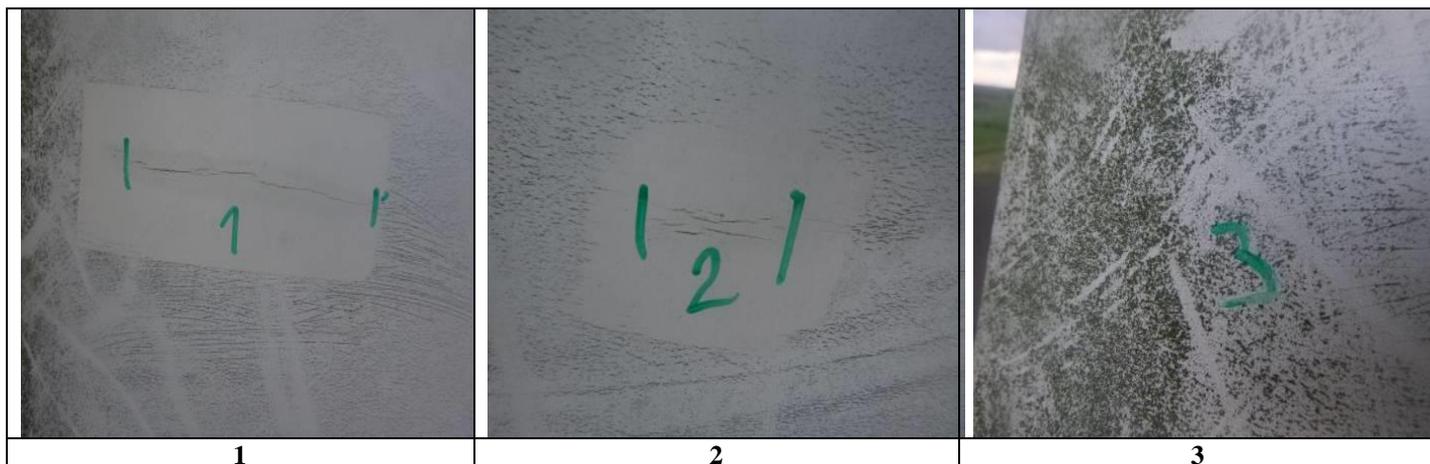
Sch.Nr.	Rad. (m)	Beschreibung	Bereich	Profil (%)	Größe (mm)	Bild	Sch.Kl.
Außenseite							
S1	1,0	1x Querriss, alte Reparaturstelle	SS	80	190	1	3
S2	1,4	3x Querrisse, alte Reparaturstelle	SS	80	20 – 40	2	3
S3	0,0 – 15,0	Bemoosung am Blatt	DS/SS/HK	10 – 100	15000	3	3
S4	0,0 – 17,0	diverse altersbedingte Farbrisse	DS	10 – 70	-	4	3
S5	4,0	1x Längsriss	VK	0	40	5	3
S6	16,1	3x Abplatzungen, Laminat sichtbar	VK	0	5 Ø + 6 Ø + 10 Ø	6	3
S7	16,5	1x Längsriss	DS	20	50	7	3
S8	20,0 - BS	diverse Oberflächenerosionen an der Vorderkante, teilweise alte Reparaturstelle und Laminat sichtbar	VK	0	40 x 3000	8, 9	3
S9	19,7 – 20,0	diverse Querrisse	SS	30 – 70	20 – 220	-	3
S10	21,7	2x Risse	SS	10	30 + 40	10	3
S11	22,6	1x Abplatzungen, Laminat sichtbar; alte Reparaturstelle	DS	60	10 Ø	11	3
S12	BS	1x Abplatzung, Laminat sichtbar	HK	100	5 Ø	12	3
Blattnummer						13	
Ableseung Blitzschutzmessung						14, 15	
Innenseite							
keine Innendokumentation möglich						-

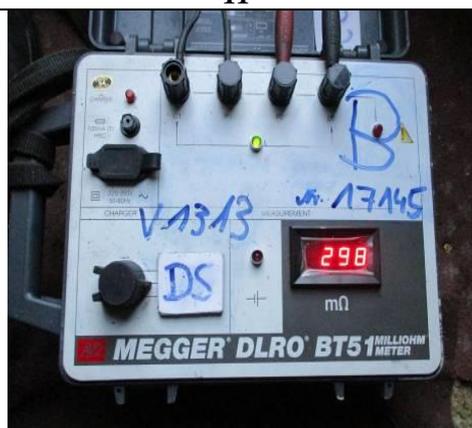
14

WEA Nummer	Blatt Nummer	Rezeptoren	Widerstand (Ohm) DS	Widerstand (Ohm) SS
V 1313	Blatt 17080	Blattspitze	Rezeptor fehlt	kein Messwert
	Blatt 17145	Blattspitze	0,29 Ω	0,30 Ω
	Blatt 17146	Blattspitze	0,14 Ω	0,15 Ω
