Prüfbericht

Aufgabe:	Wiederkehrende Prüfung einer Windenergieanlage
Umfang:	Prüfung von Gründung, Tragwerk, Maschine und Rotorblätter
Hersteller:	Vestas
Typ:	V47
Seriennummer:	V1819
Standort:	23777 Heringsdorf (WEA 03)
Auftraggeber:	Windpark Kalkberg GmbH Gut Görtz 23777 Heringsdorf
Auftragnehmer:	8.2 Ingenieurbüro Sascha Branz & Manfred Lührs Bahnhofsstr. 2a 25746 Heide
Unterauftragnehmer:	8.2 Ingenieurbüro Kromm Achter De Möhl 10 25719 Busenwuth
Auftragsdatum:	30.03.2020
Verantwortlicher Ingenieur:	Dipl.-Ing. (FH) Manfred Lührs, SFI Vom BWE anerkannter Sachverständiger für wiederkehrende Prüfungen. Von der Industrie- und Handelskammer zu Flensburg geprüfter und öffentlich bestellter Sachverständiger für Windenergieanlagen.
Berichtsdatum:	26.11.2020
Berichtsnummer:	8p2-201885-V1819-20200923-de_R0

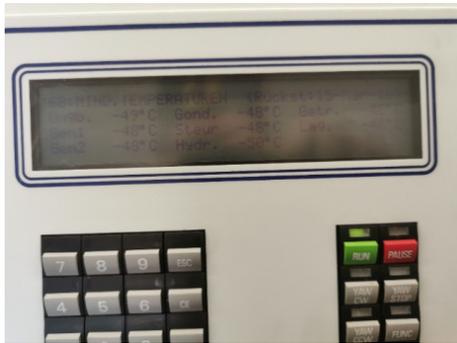
- 34 I Temperaturüberwachung: Die Werte für die Min-Temperaturen sind nicht plausibel (alle im Bereich -48 bis -50°C).

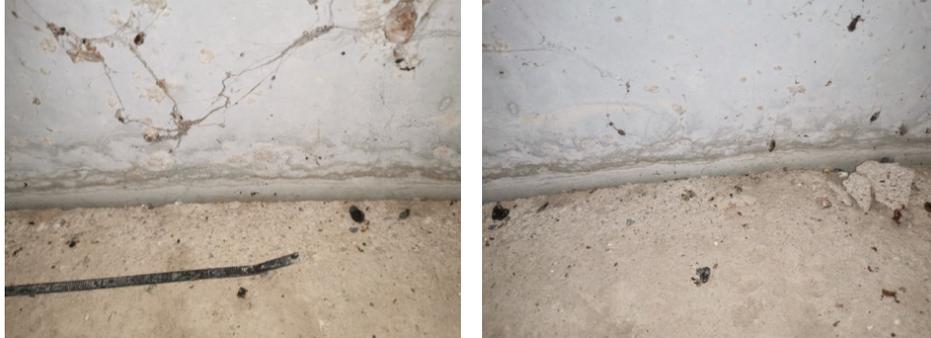
- 45 P Turmeinspannung: Es ist ein deutlicher Spalt zwischen Einbauteil und Beton erkennbar. Der Bereich ist im Rahmen von Wartungen regelmäßig zu kontrollieren. Veränderungen sind zu dokumentieren.

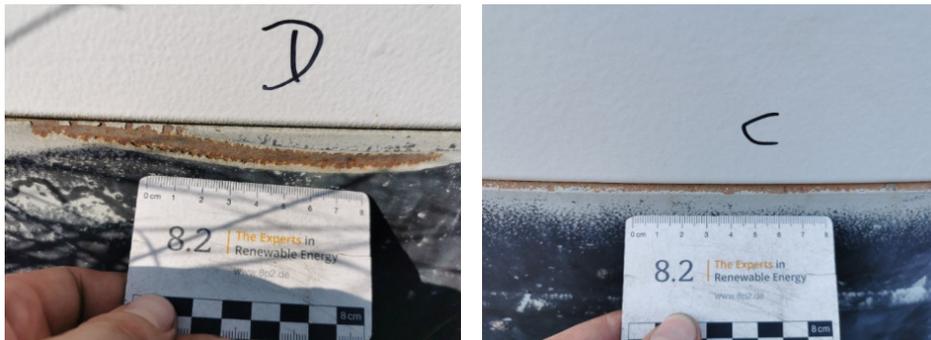
- 46 I Turm außen: Der Turm ist unterhalb des Maschinenhauses durch Fett verschmutzt.
- 47 P Flansche außen: Es ist keine Abdichtung zwischen Fundamenteinbauteil und 1. Turmsektion vorhanden. Stellenweise ist Korrosion erkennbar. Der Korrosionsschutz ist fachgerecht instand zu setzen. Die Flanschfuge sollte abgedichtet werden.

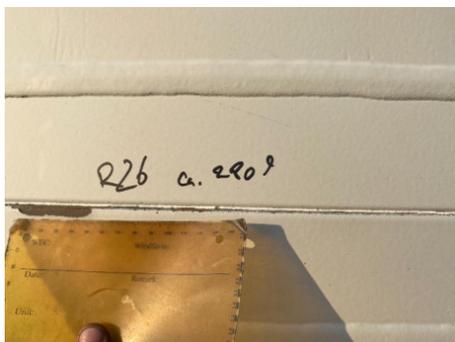
- 48 E Flansche außen: Der Korrosionsschutz ist beschädigt. Der Korrosionsschutz sollte fachgerecht instand gesetzt werden

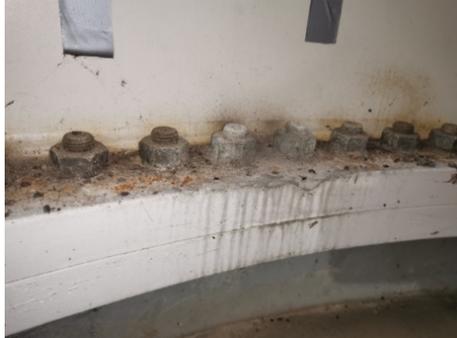
- 49 P Flanschverschraubungen: Die Verschraubungen vom Flansch Einbauteil - 1. Sektion sind zum Teil deutlich korrodiert. Die betroffenen Schrauben sind stichprobenartig auszubauen und auf Korrosion in den Gewindegängen zu kontrollieren.

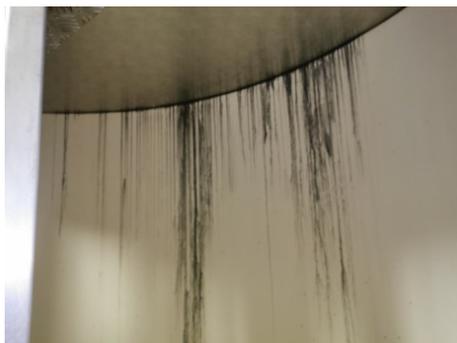
- 50 E Flansche innen: Der Flansch im Turmkeller ist stark verdreckt und sollte gereinigt werden, um Schäden frühzeitig zu erkennen.
- 51 V Schweißnähte innen: Keine Auffälligkeiten erkennbar.
- 52 I Blechoberflächen innen: Die Turmwand ist unter der Topplattform durch Öl/Fett verschmutzt.

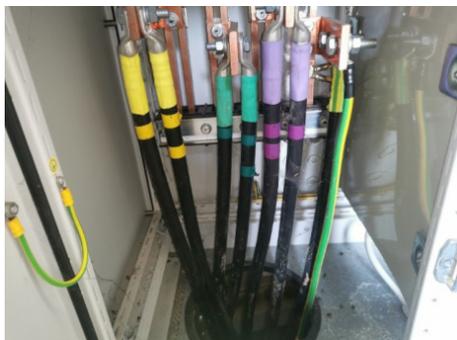
- 53 V Eingangsebene: Keine Auffälligkeiten erkennbar.
- 54 I Steuerschrank: Es fehlt ein Berührungsschutz. Des Weiteren ist die Zugentlastung der Kabel unzureichend.

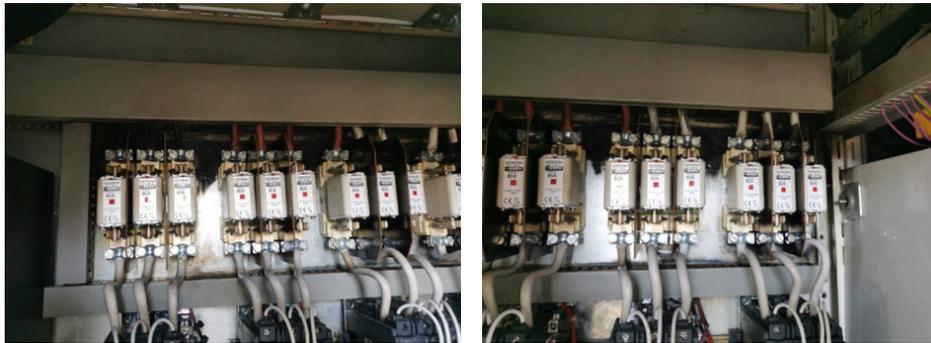
- 55 I Steuerschrank: Im Bereich der Sicherungen der Kompensation sind alte Schmauchspuren vorhanden.

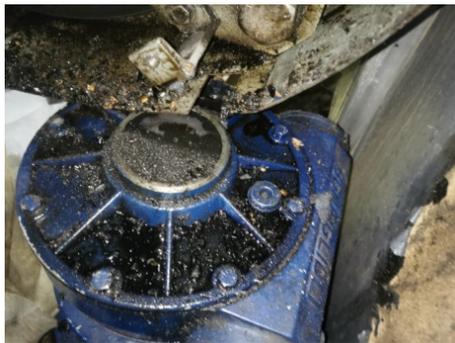
- 58 E Azimutantriebe: Der rechte Azimutantrieb ist stark verschmutzt. Er sollte gereinigt werden.

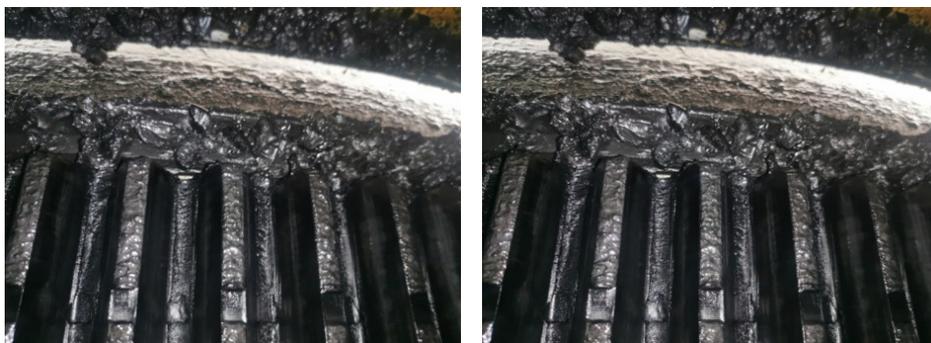
- 59 I Azimutverzahnung: Der Zahnkranz ist ausreichend geschmiert. Er ist auch weiterhin in Rahmen der Wartungen regelmäßig nachzufetten. Das überschüssige Altfett unter dem Zahnkranz ist regelmäßig zu entfernen.

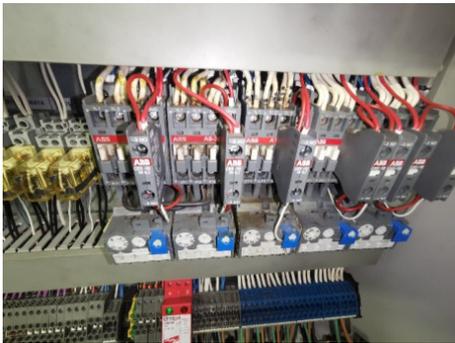
- 62 I Schaltschranke Steuerungselektronik: Es sind leichte Schmauchspuren an den Schützen der Azimutantriebe vorhanden.

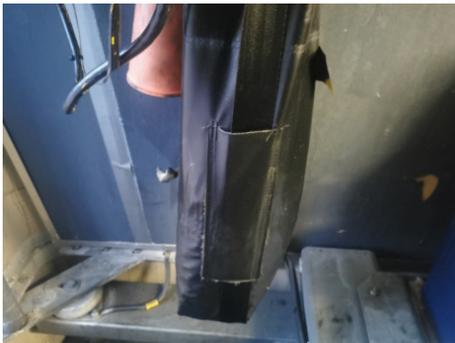
- 63 V Leistungskabel: Keine Auffälligkeiten erkennbar.
- 64 V Steuerungs- und Versorgungsleitungen: Keine Auffälligkeiten erkennbar.
- 65 I Lastenwinde / Bordkran: Geprüft bis: 10/2020
Das Sicherungsgummi vom Kransack fehlt.

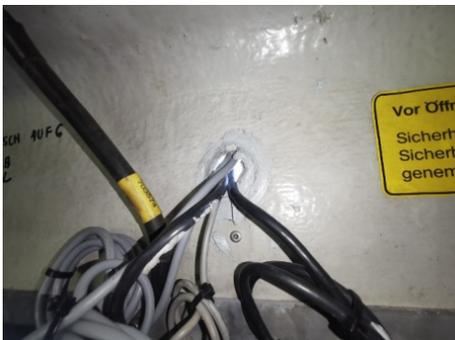
- 66 V Hydrauliksysteme: Keine offensichtlichen Mängel.
- 67 I Zugänge, Stand- und Arbeitsplätze: An der Kupplungsabdeckung fehlt eine Schraube.
- 68 E Maschinenhausverkleidung: Die Durchführung der Kabel der meteorologischen Sensoren ist nicht abgedichtet. Die Durchführung sollte abgedichtet werden.

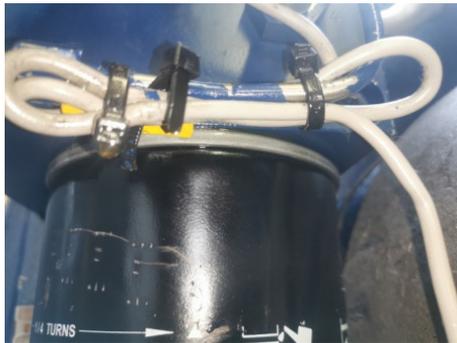
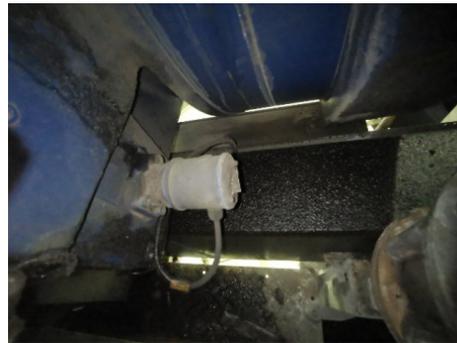
73 E Getriebegehäuse: Es ist eine Leckage vorhanden (am Alublock des Filters und im Bereich der Getriebeölpumpe). Die Leckage sollte dauerhaft abgestellt werden. Verunreinigte Bereiche sind zu reinigen.

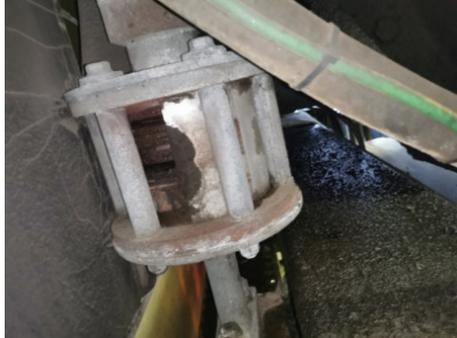
74 E Getriebe Drehmomentstützen: Es ist Korrosion vorhanden (betrifft rechte Stütze). Die Korrosion sollte entfernt sowie der Korrosionsschutz fachgerecht instandgesetzt werden.

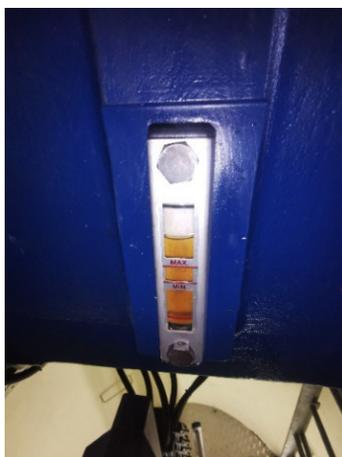
75 I Getriebe Schmersystem: Der Ölstand ist oberhalb des maximalen Füllstandes.

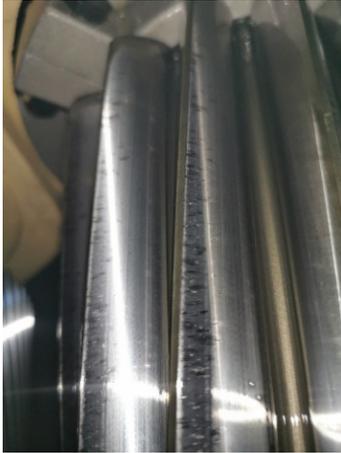
- 76 V Getriebe innen: Keine nennenswerten Mängel (Einsicht nur durch Wartungsluke der Stirnradstufe).
- 77 I Getriebe Stirnradstufe Zwischenwelle Ritzel: Es sind Spuren von Fremdkörperdurchgängen vorhanden. Diese sind sichtbar, aber nicht fühlbar.

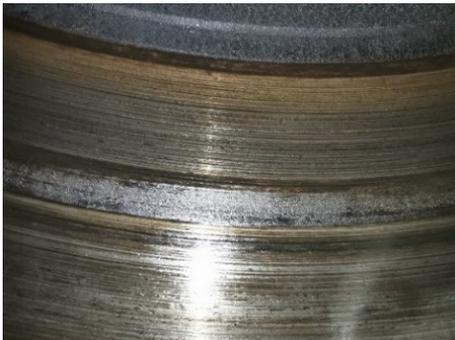
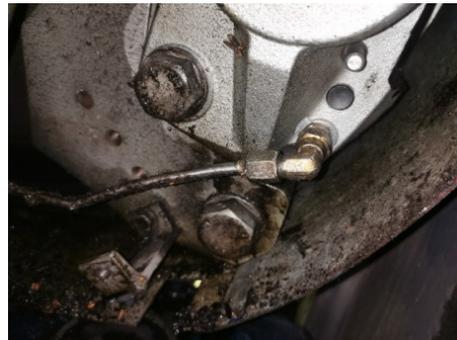
- 78 P Bremse: Es ist eine Leckage im Bereich der Bremsscheibe vorhanden. Auf der Bremsscheibe befindet sich Öl/Fett. Die Leckage sollte dauerhaft abgestellt werden. Die Bremsscheibe muss gereinigt werden, Fett/Öl muss sicher von der Bremsscheibe ferngehalten werden.

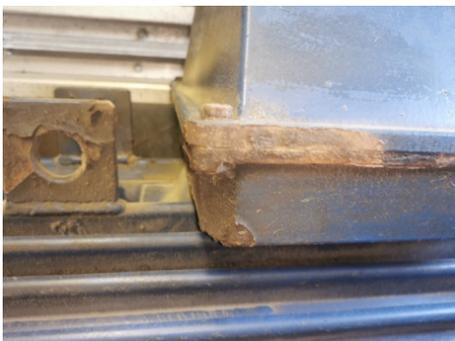
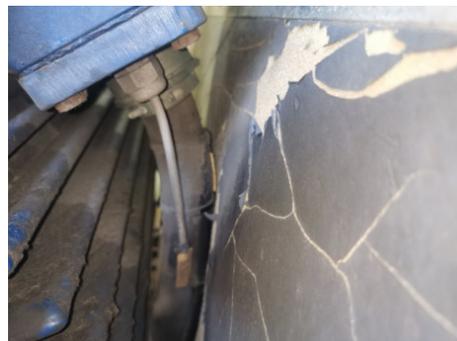
- 79 V Kupplung: Keine offensichtlichen Mängel.
- 80 E Generatorgehäuse: Es ist Korrosion vorhanden (insbesondere an den Kühlrippen und Anschlusskasten des kleinen Generators). Der Korrosionsschutz sollte fachgerecht instand gesetzt werden.

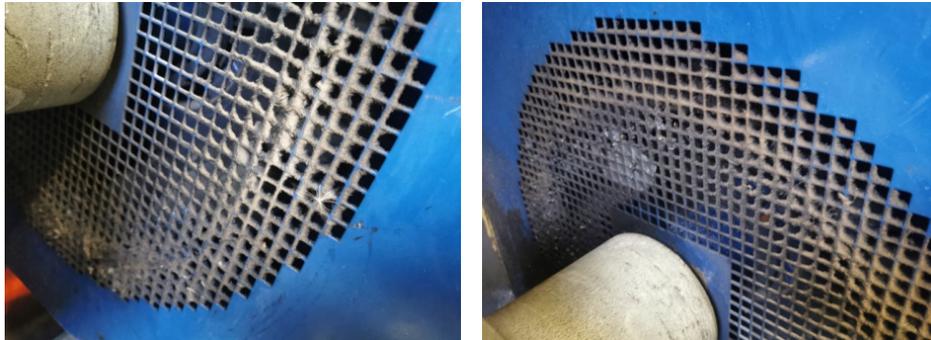
- 81 E Generator Kühlsystem: Die Lüftungsgitter sind zum Teil durch Fett und anderen Partikeln verschmutzt. Die Lüftungsgitter sollten im Rahmen von Wartungen regelmäßig gereinigt werden.

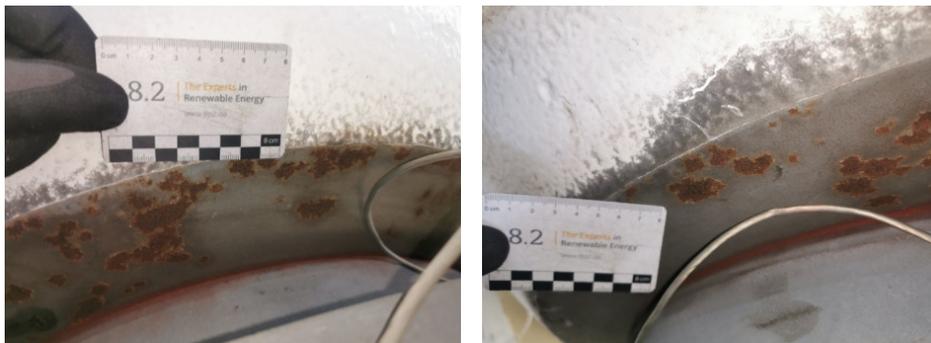
- 82 E Nabenkörper: Es ist Korrosion erkennbar (Flanschbereich Nabe-Rotorwelle). Der Korrosionsschutz sollte fachgerecht instand gesetzt werden.

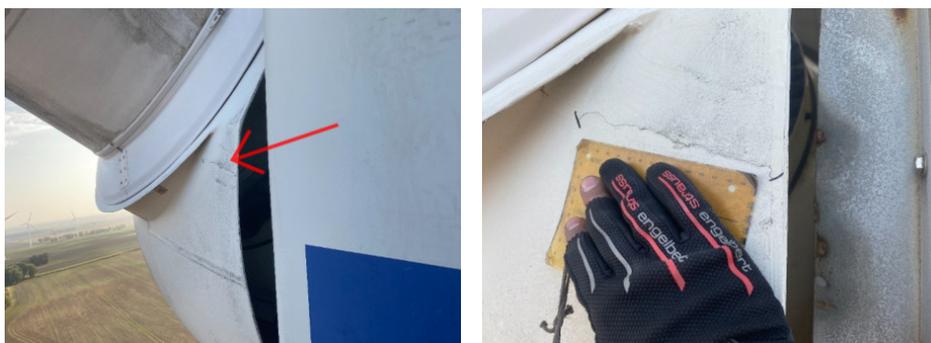
- 84 I Nabenverkleidung: Riss in Nabenverkleidung

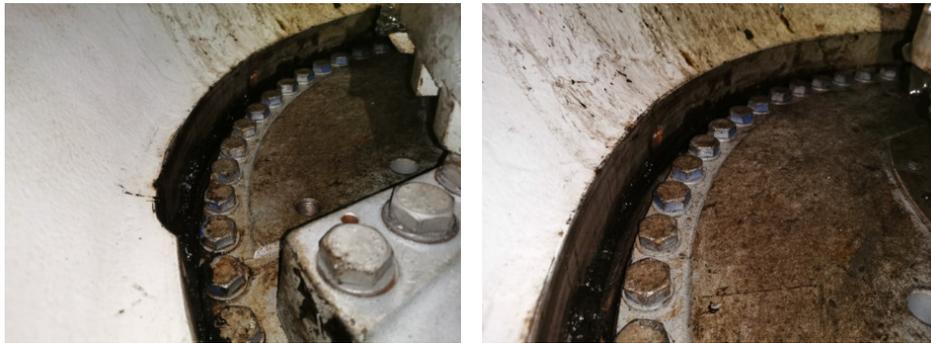
- 85 E Pitchlager: Es tritt Fett an der Innenseite aus. Die Ursache sollte dauerhaft abgestellt und verunreinigte Bereiche gereinigt werden.

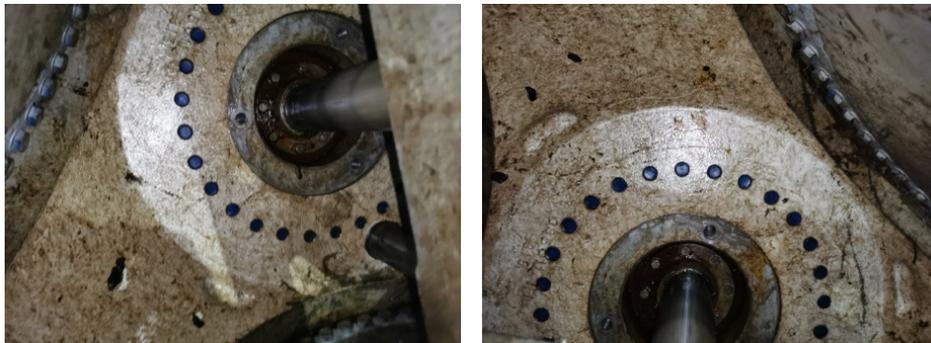
- 86 P Hydraulische Pitchverstellung: Es sind Spuren einer Leckage erkennbar. Die Ursache ist dauerhaft abzustellen. Verunreinigte Bereiche sind zu reinigen.

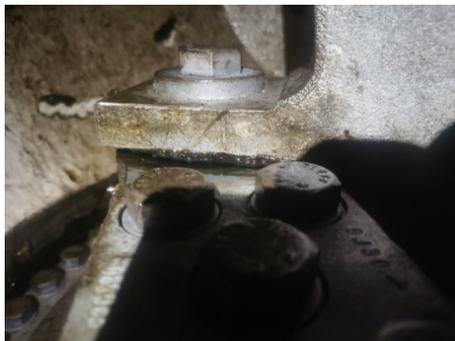
- 87 I Hydraulische Pitchverstellung: Die Pleuel haben leichtes Spiel.

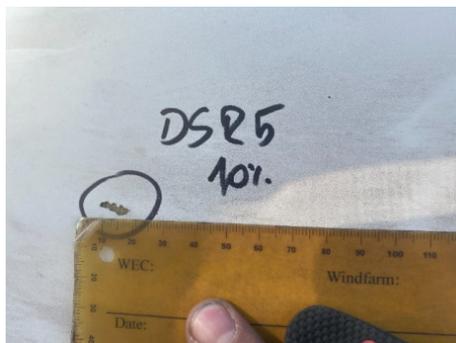
- 89 I Druckseite: Bei R ~ 5 m nahe der Vorderkante befindet sich eine feine Beschichtungsabplatzung.

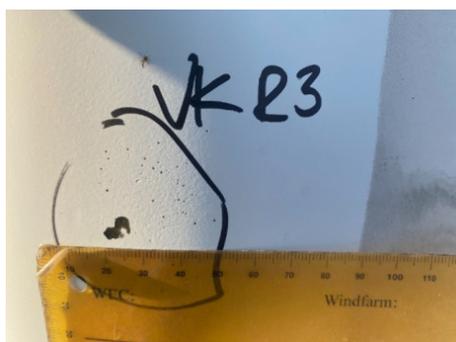
- 90 I Vorderkante: Bei R ~ 3 m befindet sich eine feine Beschichtungsbeschädigung.

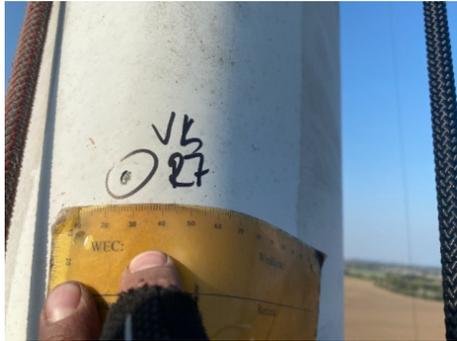
- 91 | I Vorderkante: Bei R ~ 7 m befindet sich eine feine Beschichtungsbeschädigung.

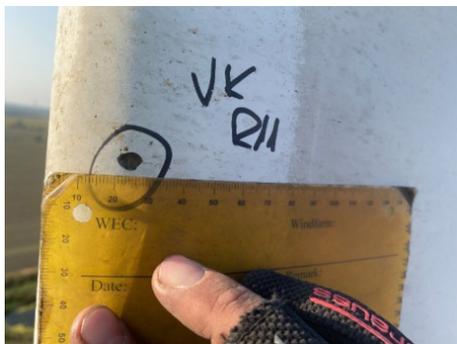
- 92 | I Vorderkante: Bei R ~ 11 m befindet sich eine feine Beschichtungsbeschädigung.

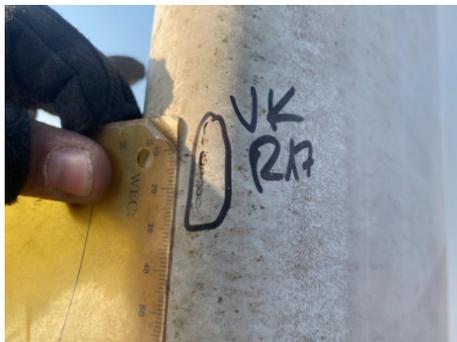
- 93 | I Vorderkante: Bei R ~ 17 m befindet sich eine feine Beschichtungsbeschädigung.

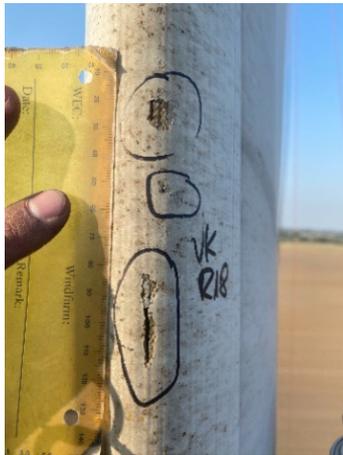
- 94 | I Vorderkante: Bei R ~ 18 m befinden sich 3 deutliche Beschichtungsbeschädigungen mit bis zu ca. 4 cm Länge.

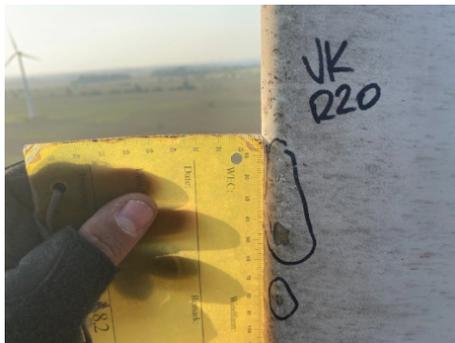
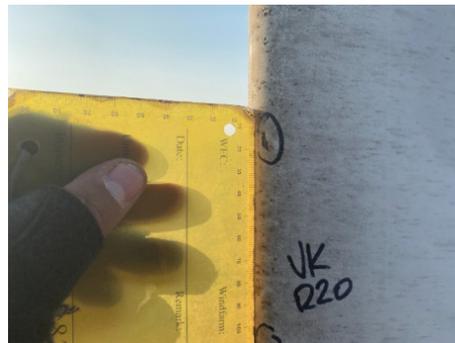
- 95 | I Vorderkante: Bei R ~ 20 m befinden sich einzelne feine Beschichtungsbeschädigungen.

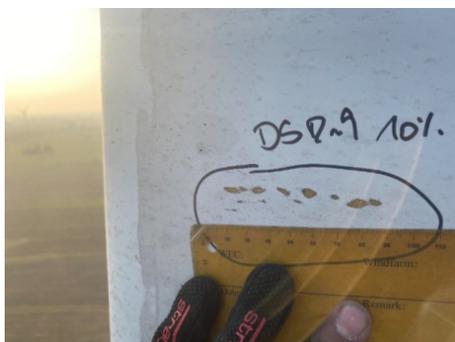
- 96 | I Druckseite: Bei R ~ 9 m nahe der Vorderkante befindet sich eine feine Beschichtungsbeschädigung.

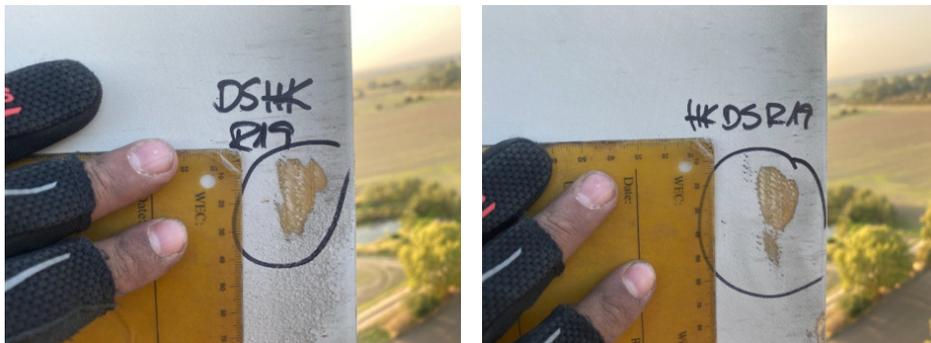
- 97 | I Hinterkante: Bei R ~ 19 m auf der Druckseite befinden sich 2 feine Auffälligkeiten mit bis zu ca. 6cm Länge.

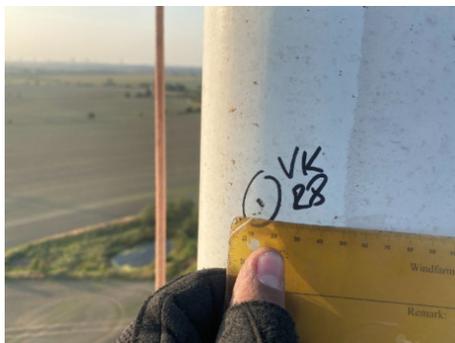
- 98 | I Vorderkante: Bei R ~ 8 m befindet sich eine feine Beschichtungsbeschädigung.

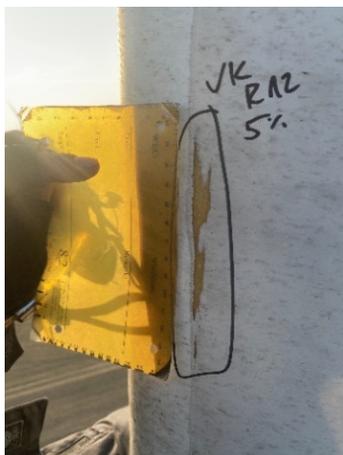
- 99 | I Vorderkante: Bei R ~ 12 m befindet sich eine feine Beschichtungsfehlstelle mit ca. 14 cm Länge.

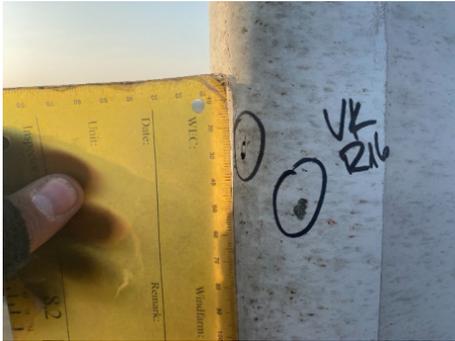
100 | Vorderkante: Bei R ~ 16 m befinden sich 2 feine Beschichtungsbeschädigungen.

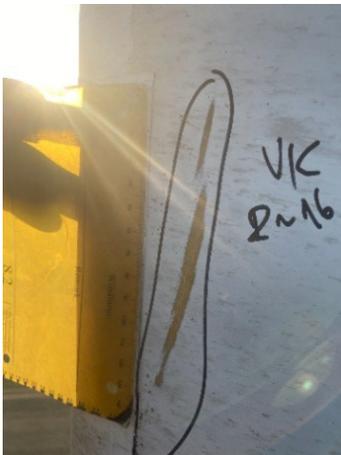
101 | Vorderkante: Bei R ~ 16 m befindet sich eine feine Beschichtungsbeschädigung mit ca. 15cm Länge.

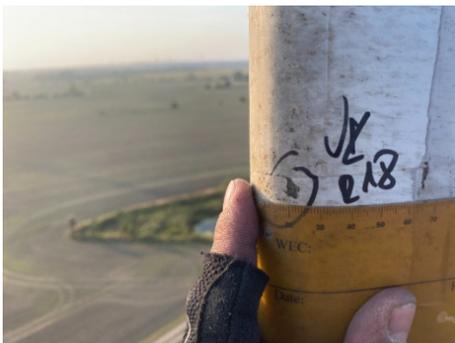
102 | Vorderkante: Bei R ~ 18 m befindet sich eine feine Beschichtungsbeschädigung.

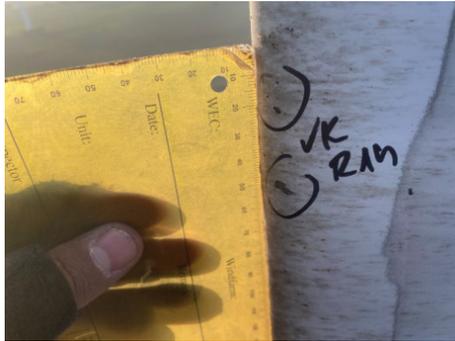
103 | Vorderkante: Bei R ~ 19 m befinden sich 2 feine Beschichtungsbeschädigungen.

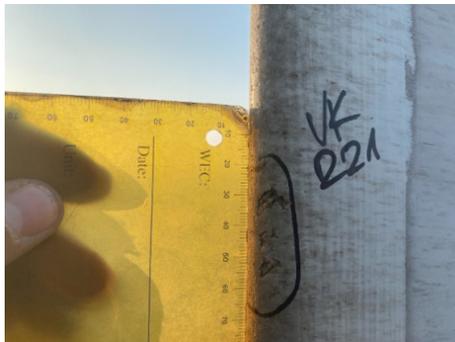
104 | Vorderkante: Bei R ~ 21 m befindet sich eine feine Beschichtungsbeschädigung.

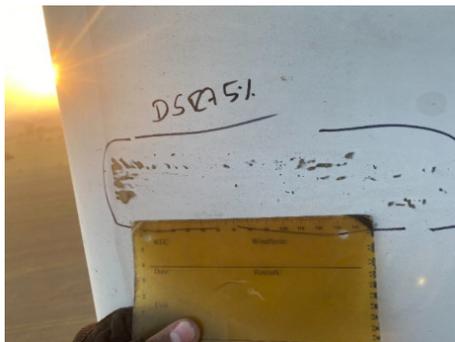
105 | Druckseite: Bei R ~ 7 m nahe der Vorderkante befindet sich eine feine Beschichtungsbeschädigung.

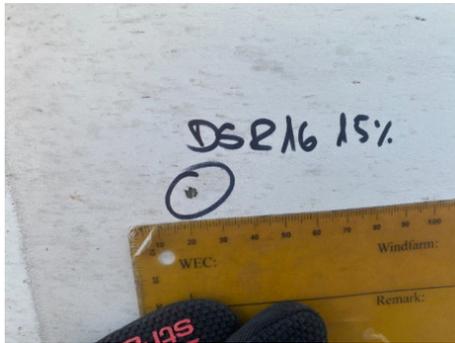
- 106 | Druckseite: Bei R ~ 16 m nahe der Vorderkante befindet sich eine feine Beschichtungsbeschädigung.

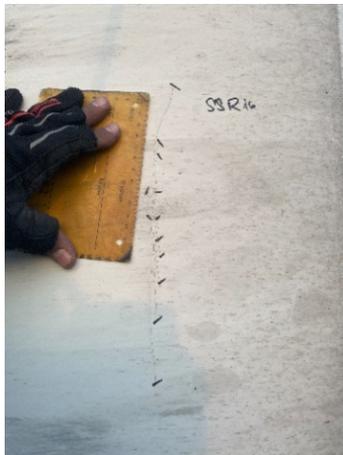
- 107 | Saugseite: Bei R ~ 16 m nahe der Vorderkante befindet sich eine feine netzartige Rissstelle mit ca. 30 cm Länge.

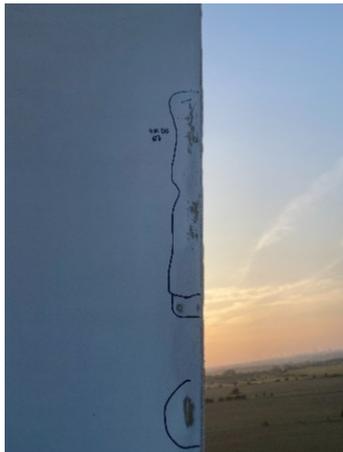
- 108 | Hinterkante: Bei R ~ 7 m auf der Druckseite befinden sich einzelne feine Auffälligkeiten.

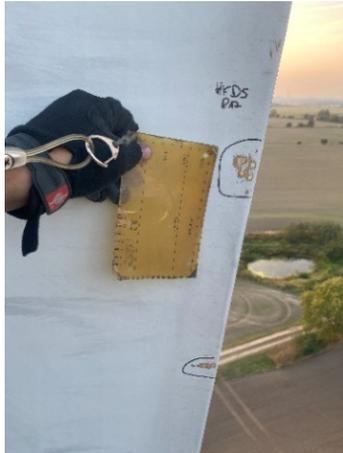
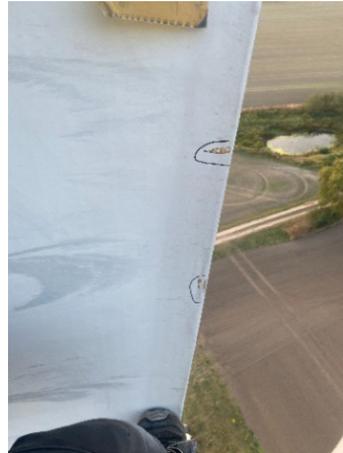
109 | Hinterkante: Bei R ~ 17 m auf der Druckseite befinden sich 3 feine Auffälligkeiten.

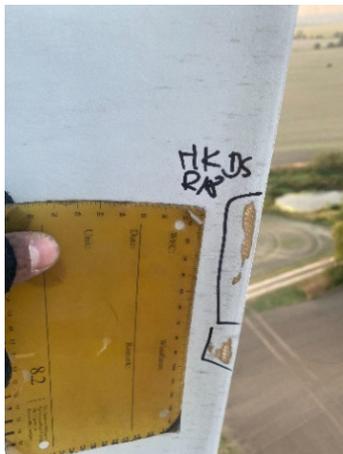
110 | Hinterkante: Bei R ~ 18 m auf der Druckseite befindet sich ein feiner Auffälligkeit.

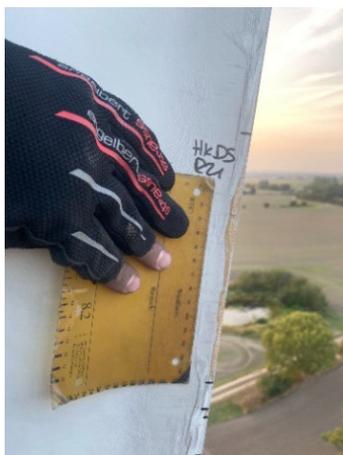
111 | Hinterkante: Bei R ~ 21 m auf der Druckseite befinden sich 2 feine Auffälligkeiten mit bis zu ca. 20 cm Länge.

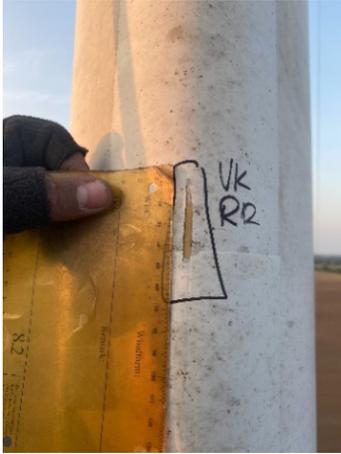
- 112 | Vorderkante: Bei R ~ 12 m befindet sich eine feine Beschichtungsbeschädigung mit ca. 4 cm Länge.

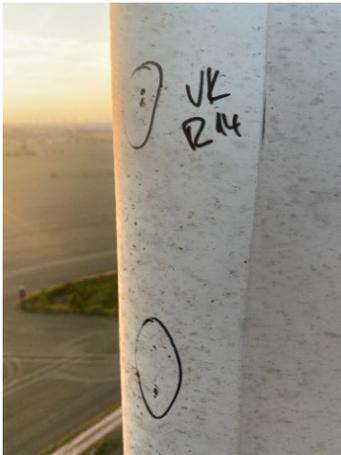
- 113 | Vorderkante: Bei R ~ 14 m befinden sich einzelne feine Beschichtungsbeschädigungen.

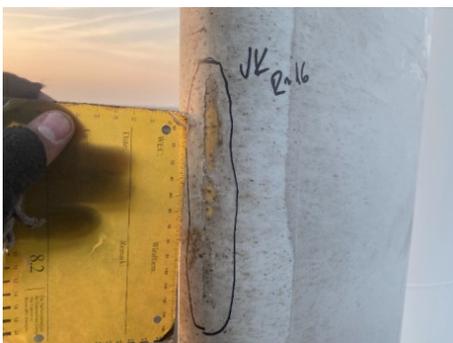
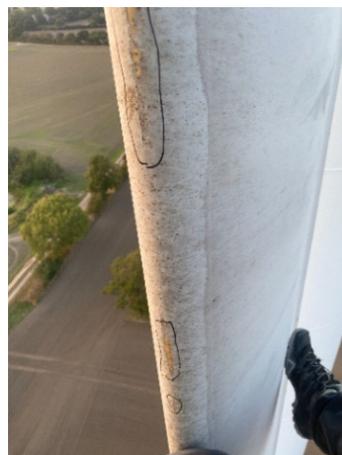
- 114 | Vorderkante: Bei R ~ 16 m befinden sich 3 feine Beschichtungsbeschädigungen mit bis zu ca. 15 cm Länge.

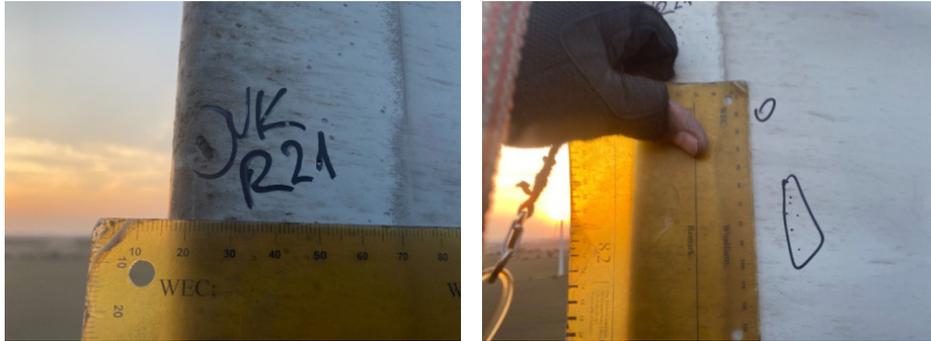
115 | Vorderkante: Bei R ~ 21 m befinden sich einige feine Beschichtungsbeschädigungen.
