Prüfbericht

Aufgabe:	Wiederkehrende Prüfung einer Windenergieanlage
Umfang:	Prüfung von Gründung, Tragwerk, Maschine und Rotorblätter
Hersteller:	Vestas
Typ:	V47
Seriennummer:	V1817
Standort:	23777 Heringsdorf (WEA 01)
Auftraggeber:	Windpark Kalkberg GmbH Gut Görtz 23777 Heringsdorf
Auftragnehmer:	8.2 Ingenieurbüro Sascha Branz & Manfred Lührs Bahnhofsstr. 2a 25746 Heide
Unterauftragnehmer:	8.2 Ingenieurbüro Kromm Achter De Möhl 10 25719 Busenwuth
Auftragsdatum:	30.03.2020
Verantwortlicher Ingenieur:	Dipl.-Ing. (FH) Manfred Lührs, SFI Vom BWE anerkannter Sachverständiger für wiederkehrende Prüfungen. Von der Industrie- und Handelskammer zu Flensburg geprüfter und öffentlich bestellter Sachverständiger für Windenergieanlagen.
Berichtsdatum:	26.11.2020
Berichtsnummer:	8p2-201885-V1817-20200924-de_R0

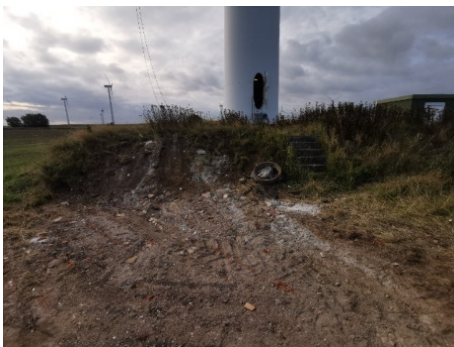
- 42 I Fundament Erdauflast: Offensichtlich wurde Schutt o.ä. abgefahren. Es lagern allerdings noch weitere Materialien im Bereich der Anschüttung. Es ist darauf zu achten, dass die Erdauflast nicht vermindert wird, wenn die restlichen Materialien abtransportiert werden.

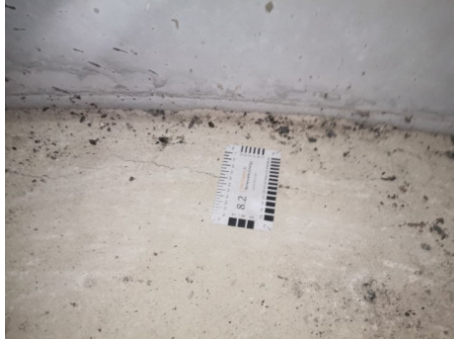
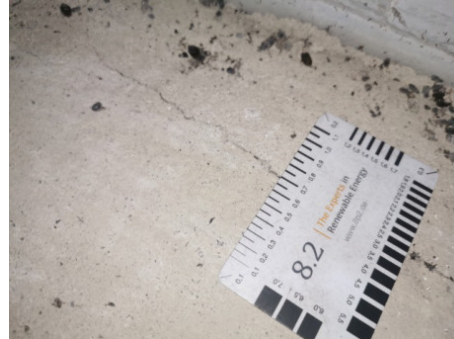
- 44 P Fundament innen: Es sind deutliche Risse (bei ca. 180°, >0,7mm) parallel zum Einbauteil vorhanden. Die Bereiche klingen beim Abklopfen aber nicht hohl. Der weitere Verlauf ist im Rahmen von Wartungen zu beobachten, Veränderungen sind zu dokumentieren. Gegebenenfalls sind Instandsetzungsmaßnahmen notwendig.

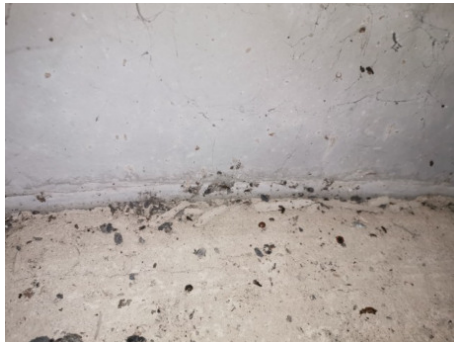
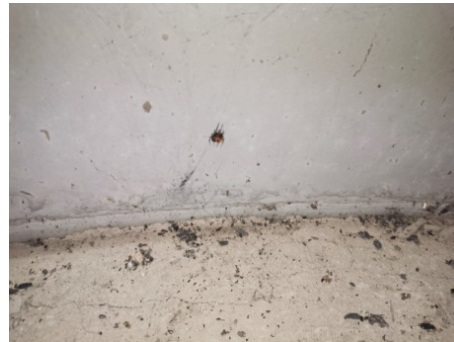
- 45 P Fundament innen: Es ist ein kleiner Spalt zwischen Einbauteils und Fundamentkörper vorhanden. Bewegungen im Anlagenbetrieb sind nicht erkennbar. Der Bereich ist im Rahmen von Wartungen regelmäßig zu kontrollieren, Veränderungen sind zu dokumentieren.

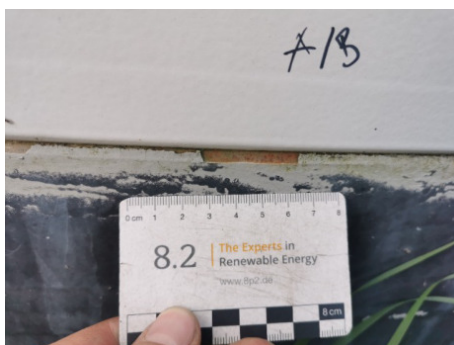
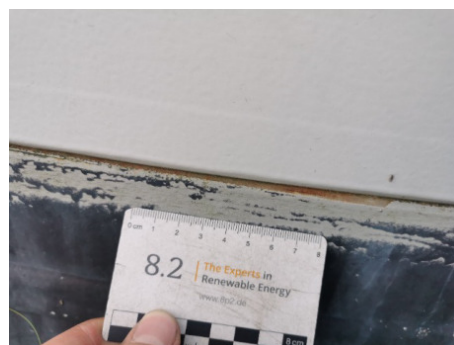
- 46 P Flansche außen: Es ist keine Abdichtung zwischen Fundamenteinbauteil und 1. Turmsektion vorhanden. In großen Bereichen ist Korrosion erkennbar. Der Korrosionsschutz ist fachgerecht instand zu setzen. Die Flanschfuge sollte abgedichtet werden.

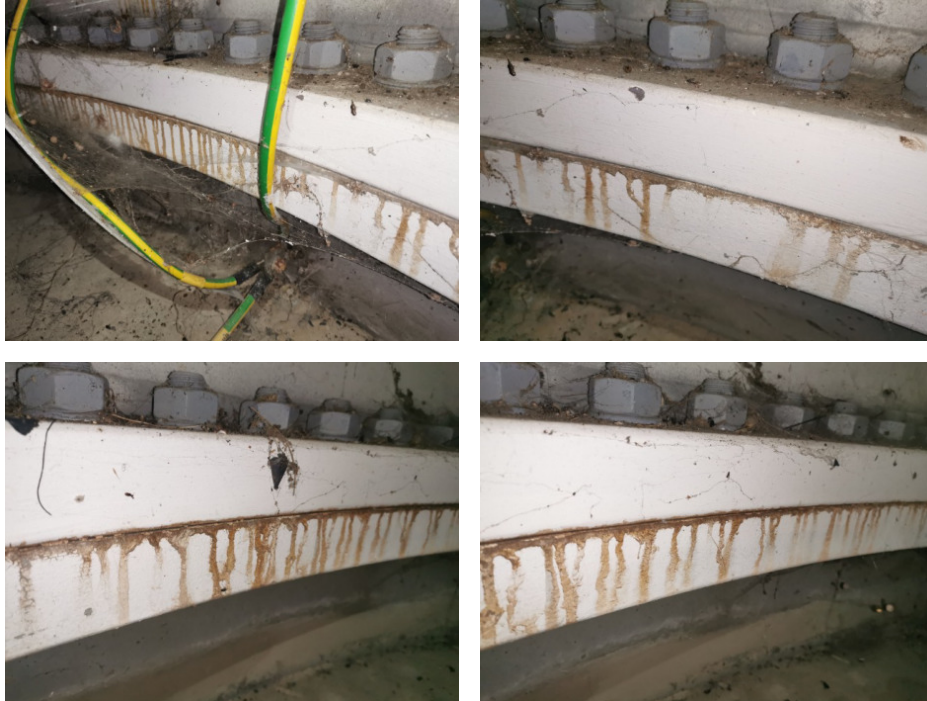
- 48 P Flansche innen: Es sind Spuren von Wassereintritt erkennbar (Flanschfuge zwischen Fundamenteinbauteil und 1. Turmsektion). Der Flansch ist auf Klaffung zu kontrollieren und von außen abzudichten. Die Schrauben sind in diesem Bereich stichprobenartig auf Korrosion / Lochfraß am Schaft zu untersuchen.

- Verdacht auf Wassereintritt Flansch Einbauteil - 1. Sektion
- Betriebssicherheit**
Es wurden keine Mängel gefunden, welche die Betriebssicherheit beeinträchtigen.

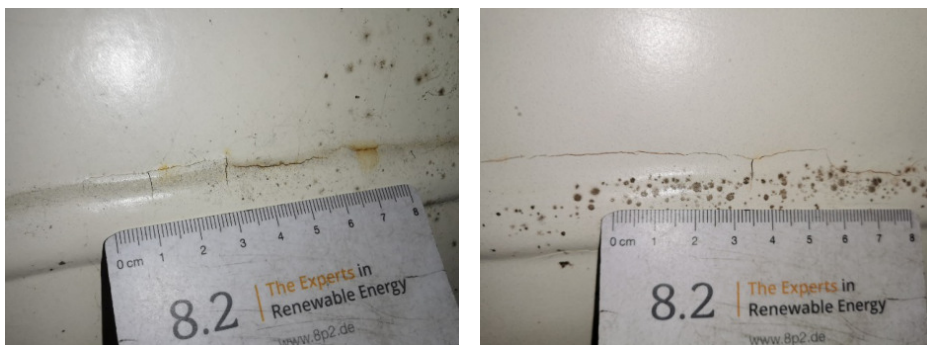
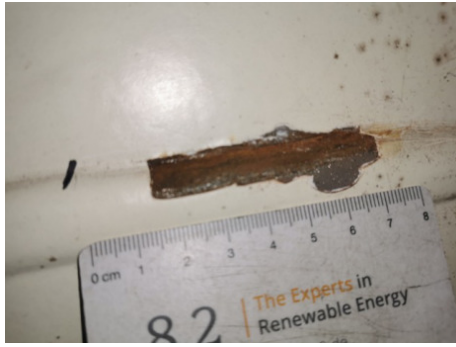
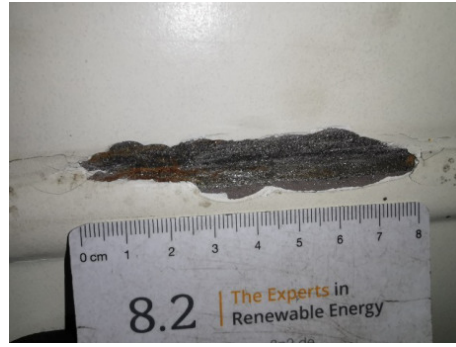
- 49 P Schweißnähte innen: Im Eingangsbereich bei ca. 90 - 180° sind Risse vorhanden. Die Beschichtung wurde stellenweise entfernt, um zu kontrollieren, ob die Risse auch im Stahl sind. Dies ist augenscheinlich nicht der Fall. Der Korrosionsschutz ist fachgerecht instand zu setzen und der Bereich im Rahmen von Wartungen regelmäßig auf erneute Rissbildung zu kontrollieren.

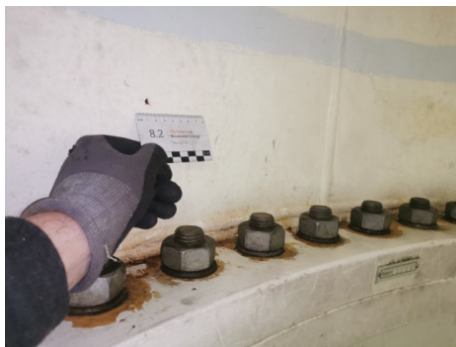
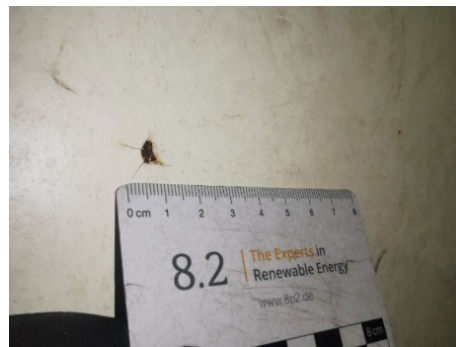
- 50 E Blechoberflächen innen: Es sind Schäden am Korrosionsschutz vorhanden (Stoßschaden am 2. Flansch im Bereich der Leiter). Der Korrosionsschutz sollte fachgerecht instandgesetzt werden.

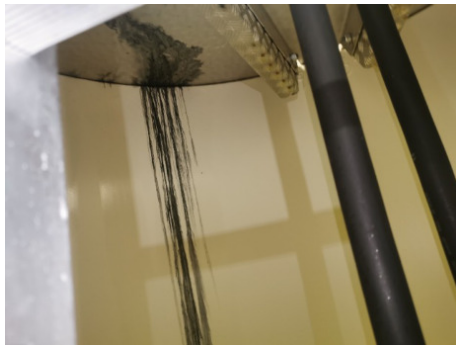
- 51 I Turm innen: Unter der Topplattform ist die Turm Wand durch Fett verschmutzt.

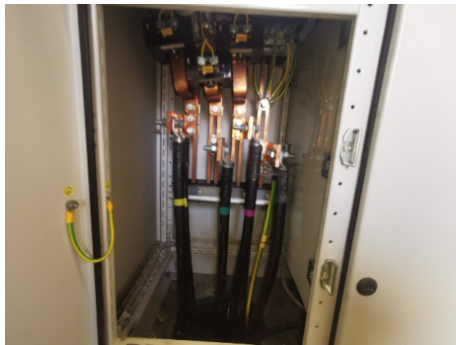
- 53 I Steuerschrank: Es fehlt ein Berührschutz. Des Weiteren ist die Zugentlastung der Kabel unzureichend.

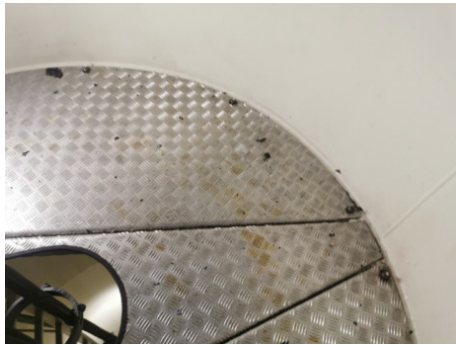
- 55 I Böden, Stand- und Arbeitsplätze: Die Oberflächen der beiden obersten Plattformen sind fettig / ölig (leicht).

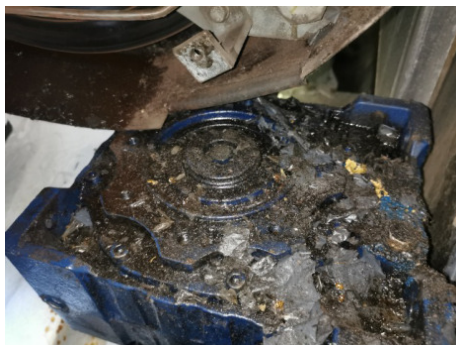
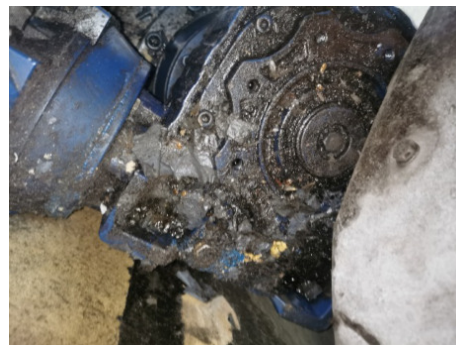
- 56 E Azimutantriebe: Der rechte Azimutantrieb ist stark verschmutzt. Er sollte gereinigt werden.

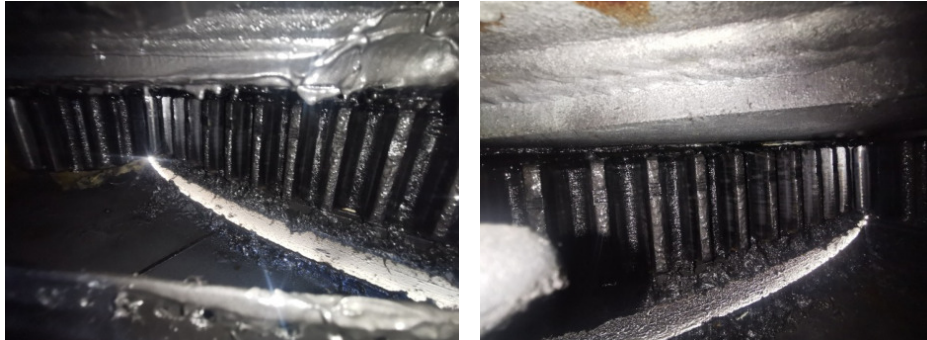
- 57 I Azimutverzahnung: Der Zahnkranzes ist ausreichend geschmiert. Er ist auch weiterhin in Rahmen der Wartungen regelmäßig nachzufetten. Das überschüssige Altfett unter dem Zahnkranzes ist regelmäßig zu entfernen.

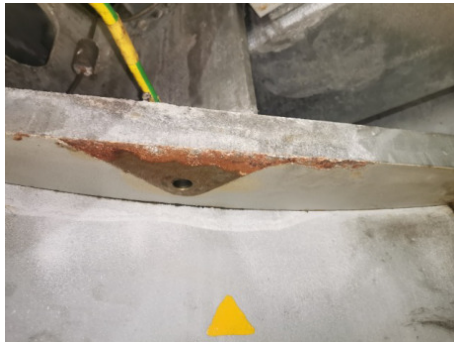
- 58 I Maschinenträger und tragende Elemente: Es ist etwas Weißkorrosion im Bereich unter dem kleinem Generator vorhanden.

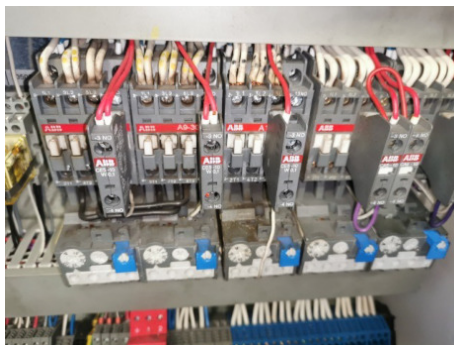
- 60 I Schaltschränke Steuerungselektronik: Es sind leichte Schmutzspuren an den Schützen der Azimutantriebe vorhanden.

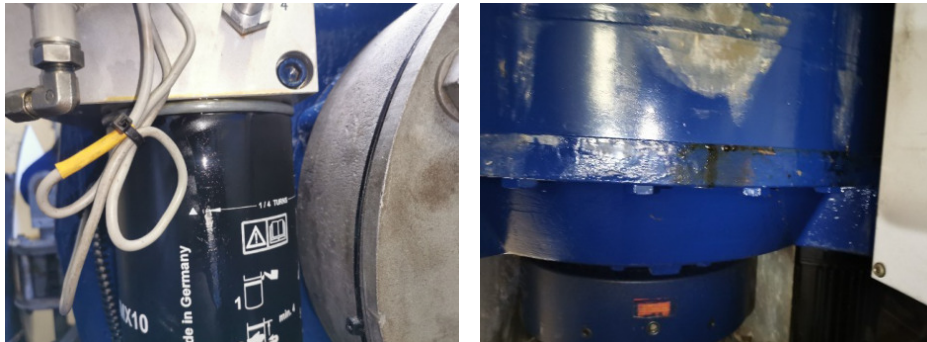
- 69 V Rotorlager: Keine offensichtlichen Mängel.
- 70 V Rotorarretierung: Keine offensichtlichen Mängel.
- 71 E Getriebegehäuse: Es ist eine Leckage vorhanden (am Alublock des Filters und am Getriebe unten). Die Leckage sollte dauerhaft abgestellt werden. Verunreinigte Bereiche sind zu reinigen.

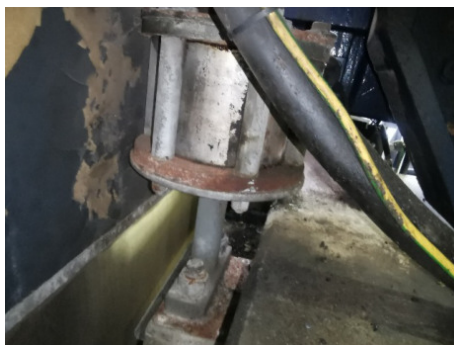
- 72 E Getriebe Drehmomentstützen: Es ist Korrosion vorhanden (betrifft rechte Stütze). Die Korrosion sollte entfernt sowie der Korrosionsschutz fachgerecht instandgesetzt werden.

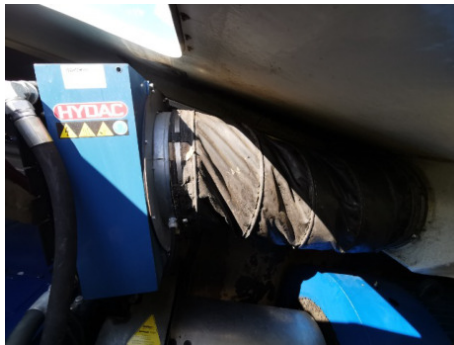
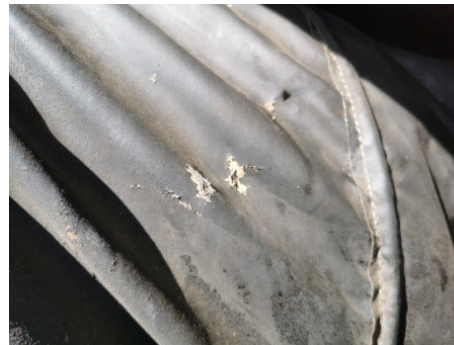
- 73 E Getriebe Kühlsystem: Der Abluftschlauch vom Ölkühler ist beschädigt. Die beschädigten Stellen sollten geflickt oder der Schlauch ausgetauscht werden.

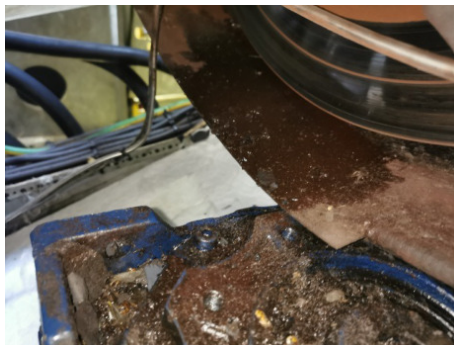
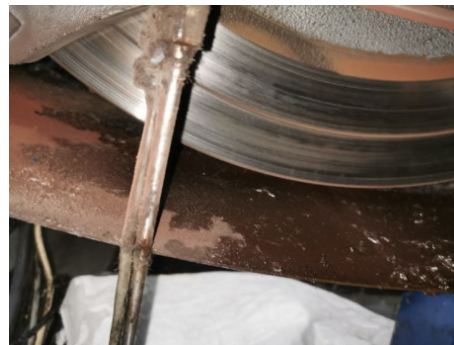
- 75 E Bremse: Es ist eine Leckage im Bereich der Bremsscheibe vorhanden. Die genaue Ursache bzw. Herkunft war nicht erkennbar. Die Leckage sollte dauerhaft abgestellt und verunreinigte Bereiche gereinigt werden.

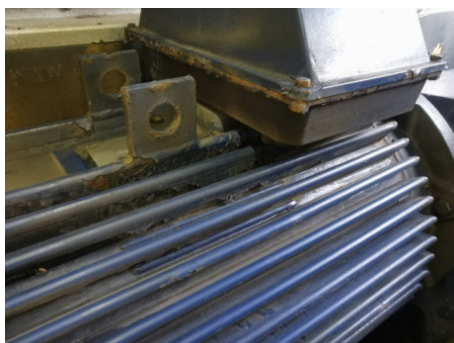
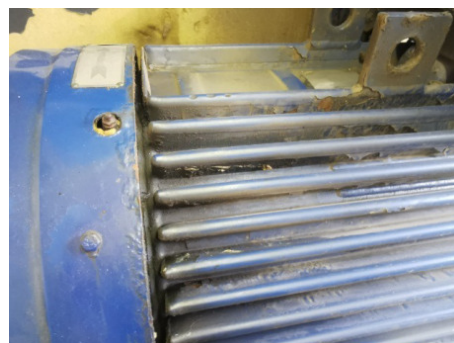
- 77 E Generatorgehäuse: Es ist Korrosion vorhanden (insbesondere an den Kühlrippen und Anschlusskasten des kleinen Generators). Der Korrosionsschutz sollte fachgerecht instand gesetzt werden.

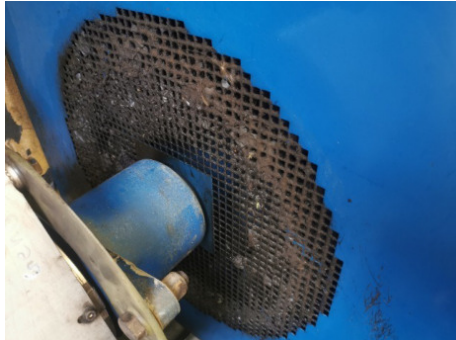
- 78 E Generator Kühlsystem: Die Lüftungsgitter sind zum Teil durch Fett und anderen Partikeln verschmutzt. Die Lüftungsgitter sollten im Rahmen von Wartungen regelmäßig gereinigt werden.

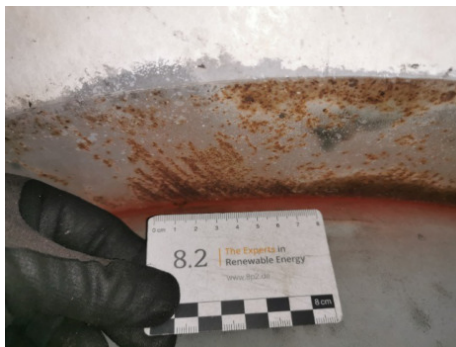
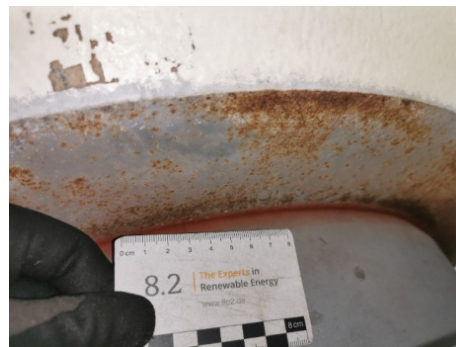
- 79 E Nabenkörper: Es ist Korrosion erkennbar (Flanschbereich Nabe-Rotorwelle). Der Korrosionsschutz sollte fachgerecht instand gesetzt werden.

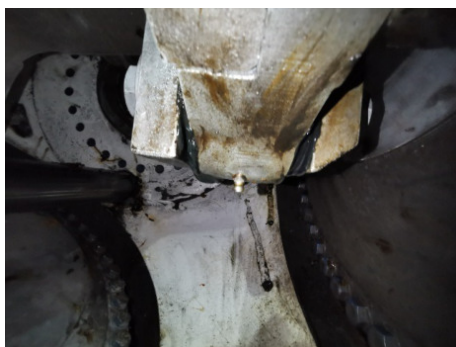
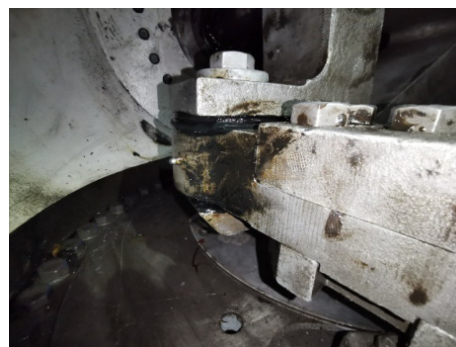
- 80 V Verschraubungen Rotorsystem: Keine Auffälligkeiten vorhanden.
- 81 V Nabenverkleidung: Keine offensichtlichen Mängel.
- 82 V Pitchlager: Keine offensichtlichen Mängel.
- 83 I Hydraulische Pitchverstellung: Die Pleuel haben leichtes Spiel.

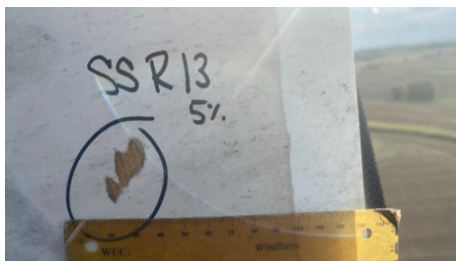
- 85 I Saugseite: Bei R ~ 13 m nahe der Vorderkante befindet sich eine feine Beschichtungsbeschädigung mit ca. 4 cm Länge.

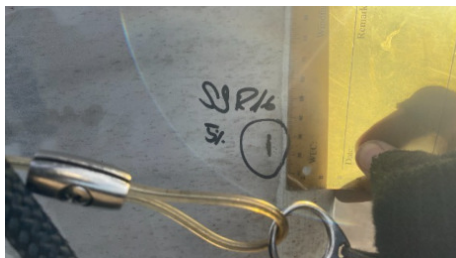
- 86 I Saugseite: Bei R ~ 16 m nahe der Vorderkante befindet sich eine feine Beschichtungsbeschädigung mit ca. 1 cm Länge.

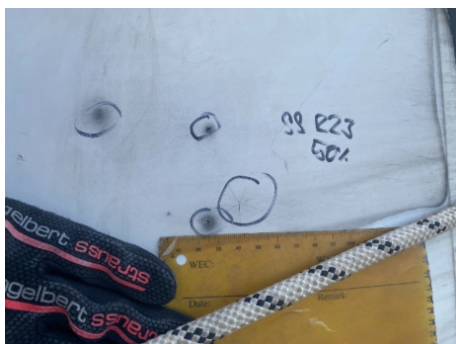
- 87 I Saugseite: Bei R ~ 23 m ca. 50% Profiltiefe befindet sich eine feine netzartige Rissstelle.

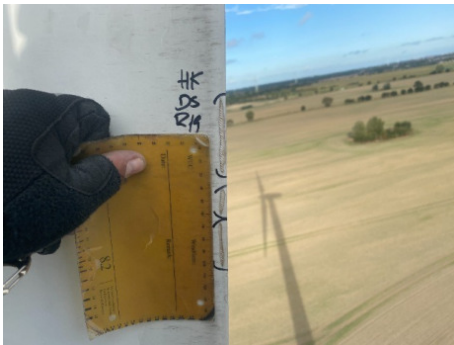
- 88 | I Hinterkante: Bei R ~ 19 m auf der Druckseite befinden sich 3 Auffälligkeiten mit bis zu ca. 6 cm Länge.

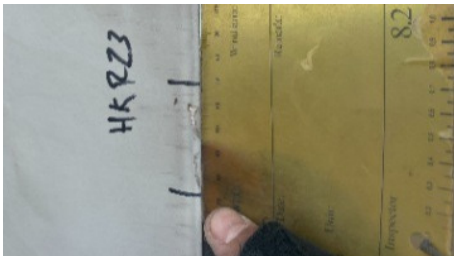
- 89 | I Hinterkante: Bei R ~ 23 m auf der Druckseite befindet sich ein Auffälligkeit.

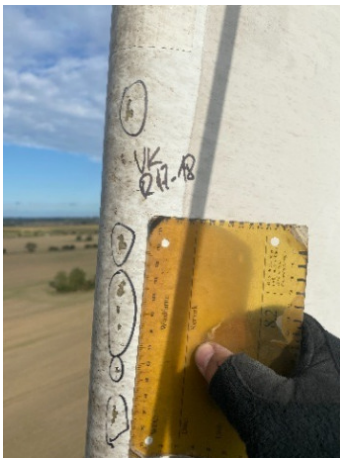
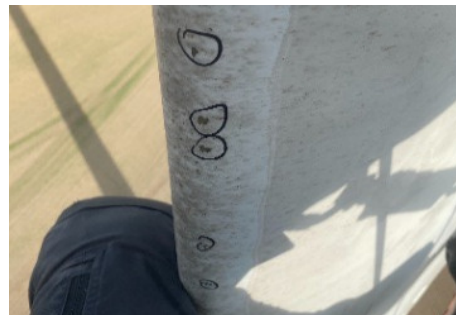
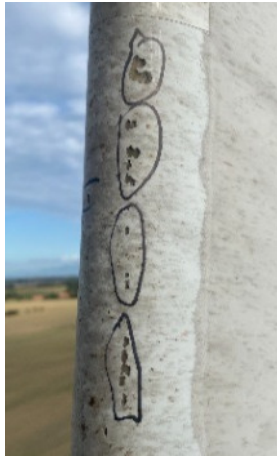
- 90 | I Vorderkante: Bei R ~ 17-18 m befinden sich einige feine Beschichtungsbeschädigungen.

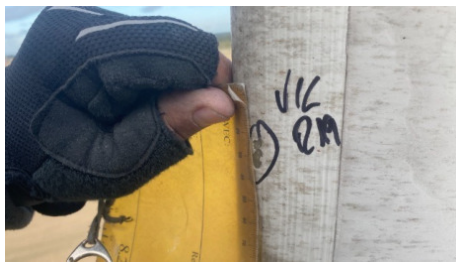
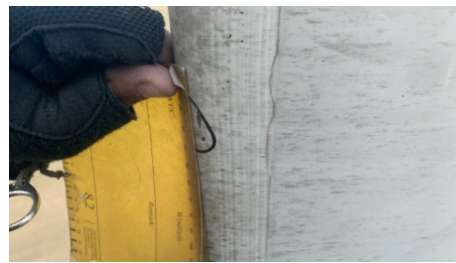
- 91 | Vorderkante: Bei R ~ 19 m befinden sich 3 feine Beschichtungsbeschädigungen mit bis zu ca. 1,5 cm Länge.

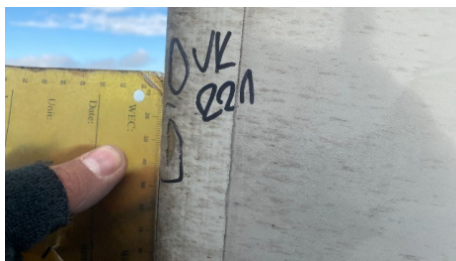
- 92 | Vorderkante: Bei R ~ 21 m befinden sich 2 feine Beschichtungsbeschädigungen mit bis zu ca. 2 cm Länge.

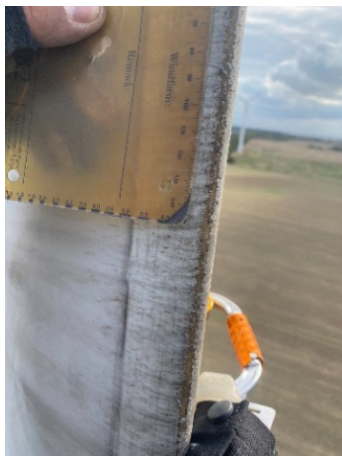
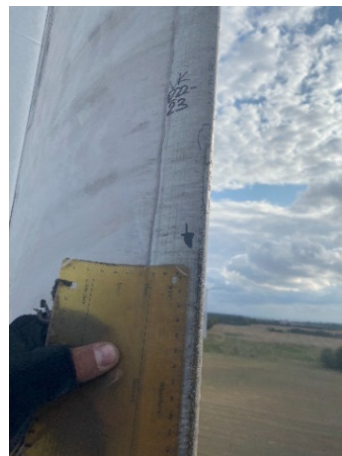
- 93 | Vorderkante: Bei R ~ 22- 23 m befindet sich deutliche Erosion.

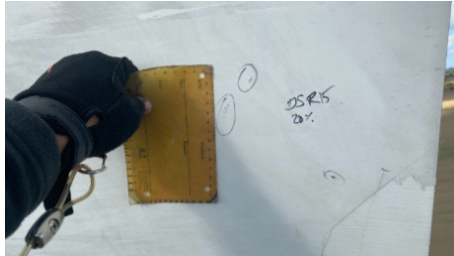
- 94 | I Druckseite: Bei R ~ 15 m nahe der Vorderkante befinden sich 3 feine Beschichtungsbeschädigungen mit bis zu ca. 5 cm Länge.

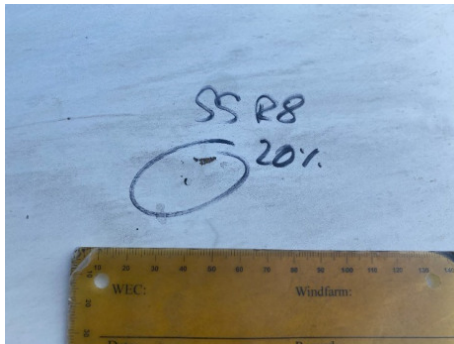
- 95 | I Saugseite: Bei R ~ 8 m nahe der Vorderkante befindet sich eine feine Beschichtungsbeschädigung mit ca. 2 cm Länge.

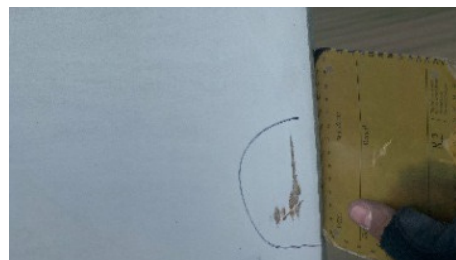
- 96 | I Hinterkante: Bei R ~ 5 m auf der Druckseite befinden sich 2 Auffälligkeiten.

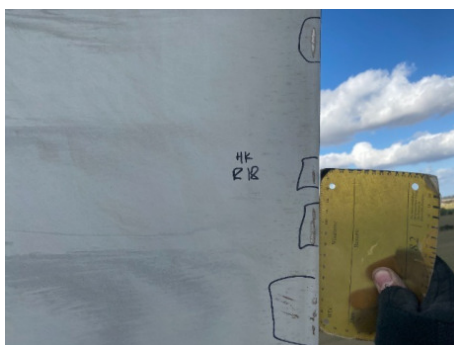
- 97 | I Hinterkante: Bei R ~ 18 m auf der Druckseite befinden sich einzelne feine Auffälligkeiten mit bis zu ca. 4 cm Länge.

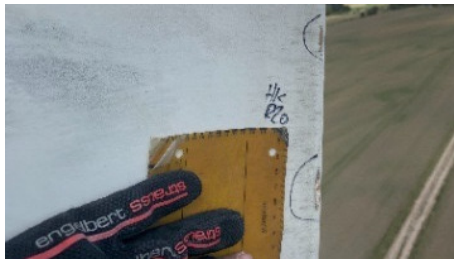
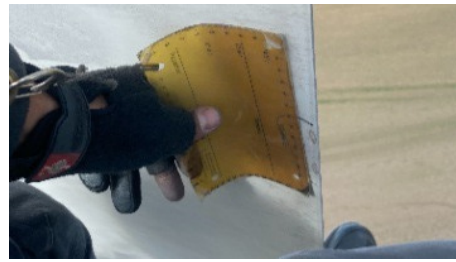
- 98 | Hinterkante: Bei R ~ 20 m auf der Druckseite befinden sich einzelne feine Auffälligkeiten mit bis zu ca. 4 cm Länge.

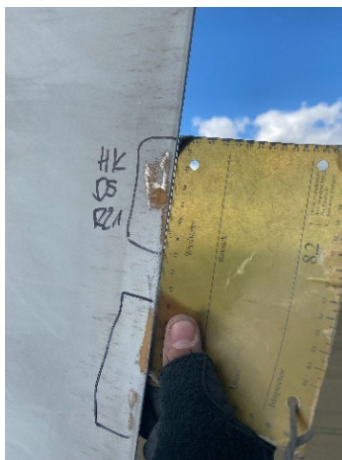
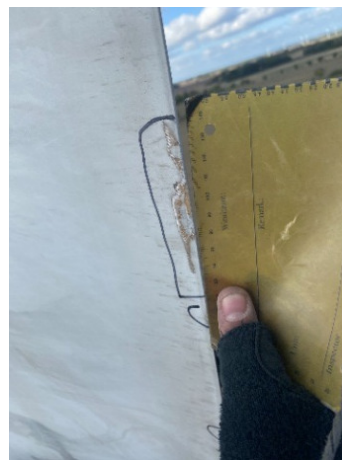
- 99 | Hinterkante: Bei R ~ 21 m auf der Druckseite befinden sich einzelne feine Auffälligkeiten mit bis zu ca. 6 cm Länge.

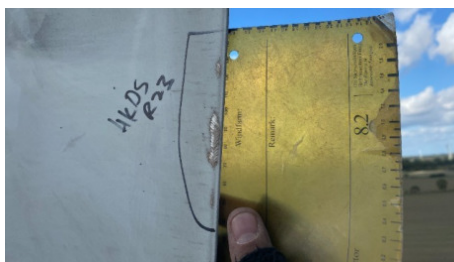
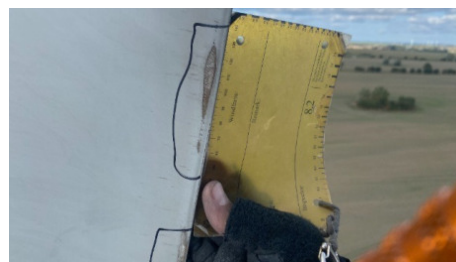
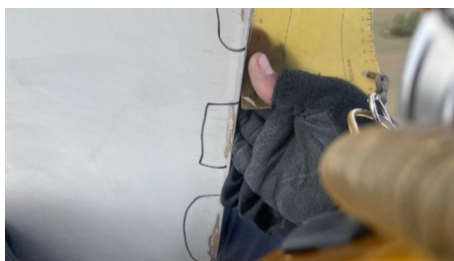
- 100 | Hinterkante: Bei R ~ 23 m auf der Druckseite befinden sich einzelne feine Auffälligkeiten mit bis zu ca. 8 cm Länge.

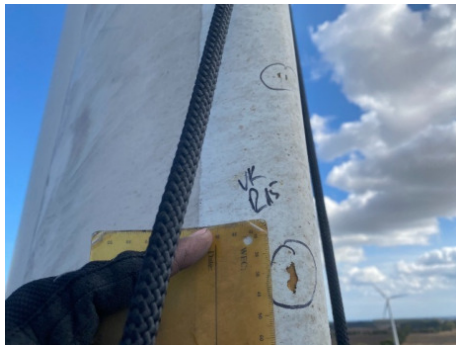
- 101 | Vorderkante: Bei R ~ 15 m befinden sich 3 feine Beschichtungsabplatzungen mit bis zu ca. 2 cm Länge.

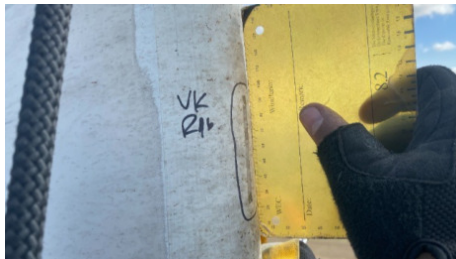
- 102 | Vorderkante: Bei R ~ 16 m befindet sich eine feine Beschichtungsbeschädigung mit ca. 8 cm Länge.

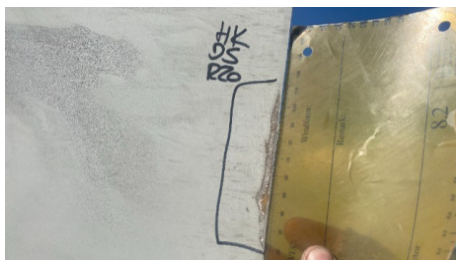
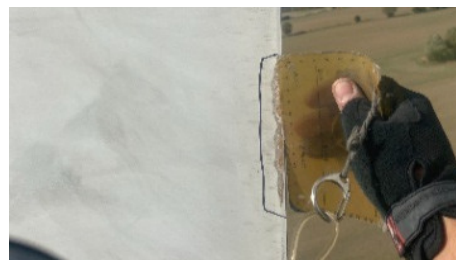
- 104 | Hinterkante: Bei R ~ 20 m auf der Druckseite befinden sich 2 Auffälligkeiten mit bis zu ca. 15 cm Länge.

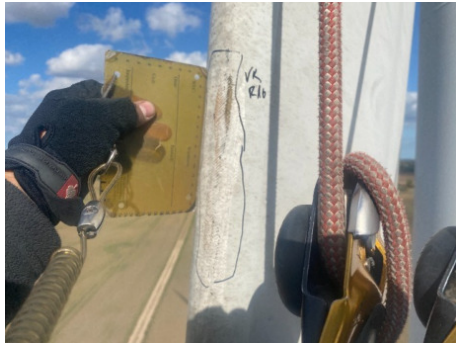
105 | Vorderkante: Bei R ~ 16m befindet sich ansatzweise Erosion.

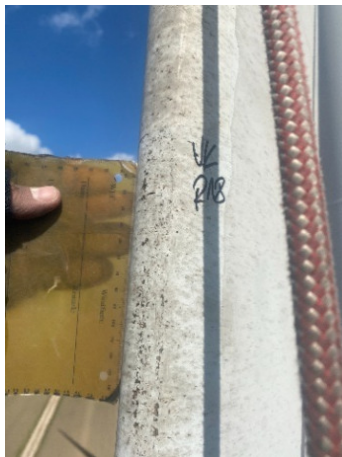
106 | Vorderkante: Bei R ~ 18m befindet sich Erosion.

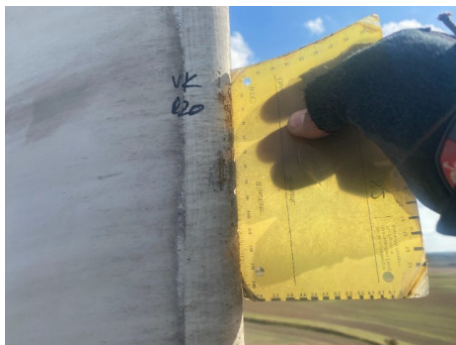
107 | Vorderkante: Bei R ~ 20 m befindet sich eine feine Beschichtungsbeschädigung mit ca. 10 cm Länge.

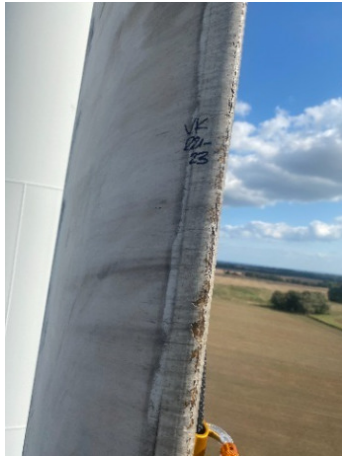
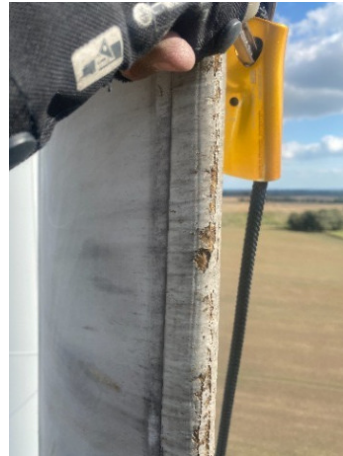
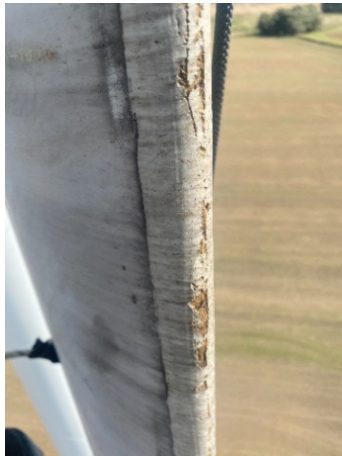
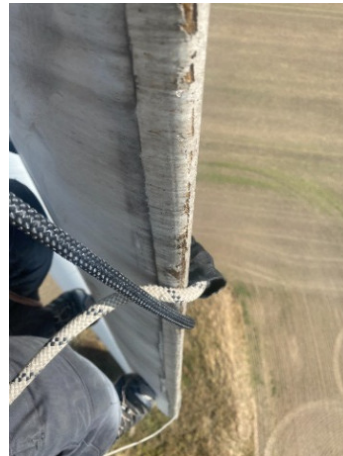
108 | Vorderkante: Bei R ~ 21-23 m befinden sich unzählige feine Beschichtungsbeschädigungen.

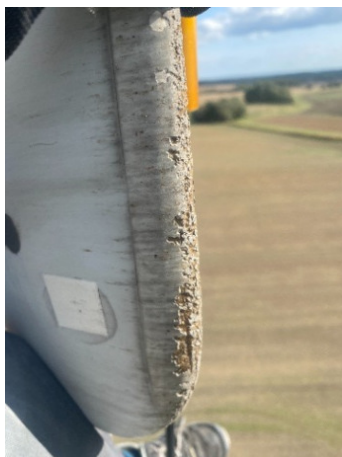
109 | Vorderkante: Bei R ~ 23 m befindet sich Erosion.
