Prüfbericht

Aufgabe:	Wiederkehrende Prüfung einer Windenergieanlage
Umfang:	Prüfung von Gründung, Tragwerk, Maschine und Rotorblätter
Hersteller:	Vestas
Typ:	V47
Seriennummer:	V1820
Standort:	23777 Heringsdorf (WEA 04)
Auftraggeber:	Windpark Kalkberg GmbH Gut Görtz 23777 Heringsdorf
Auftragnehmer:	8.2 Ingenieurbüro Sascha Branz & Manfred Lührs Bahnhofsstr. 2a 25746 Heide
Unterauftragnehmer:	8.2 Ingenieurbüro Kromm Achter De Möhl 10 25719 Busenwuth
Auftragsdatum:	30.03.2020
Verantwortlicher Ingenieur:	Dipl.-Ing. (FH) Manfred Lührs, SFI Vom BWE anerkannter Sachverständiger für wiederkehrende Prüfungen. Von der Industrie- und Handelskammer zu Flensburg geprüfter und öffentlich bestellter Sachverständiger für Windenergieanlagen.
Berichtsdatum:	26.11.2020
Berichtsnummer:	8p2-201885-V1820-20200923-de_R0

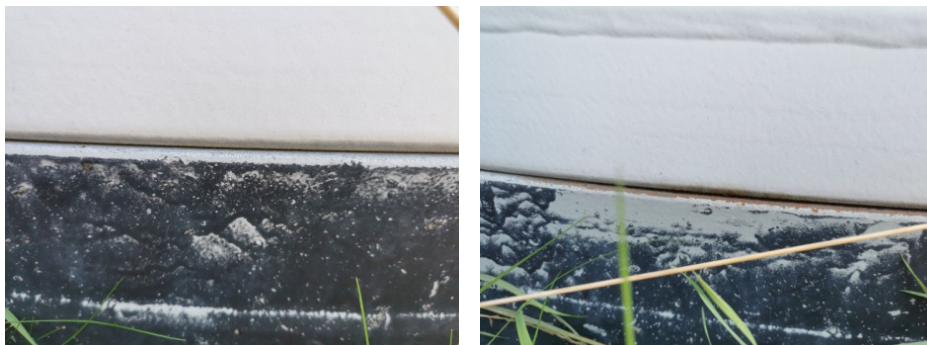
- 45 P Flansche außen: Es ist keine Abdichtung zwischen Fundamenteinbauteil und 1. Turmsektion vorhanden. Stellenweise ist Korrosion erkennbar. Der Korrosionsschutz ist fachgerecht instand zu setzen. Die Flanschfuge sollte abgedichtet werden.

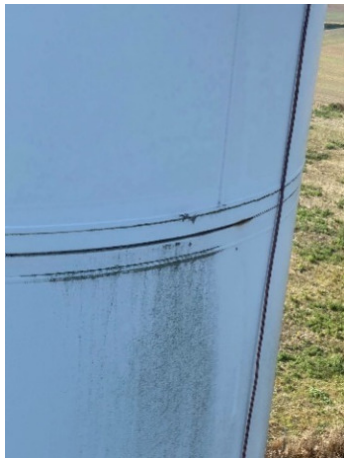
- 46 P Flansche außen: Es ist Korrosion vorhanden (1. Flansch). Der Korrosionsschutz ist fachgerecht instand zu setzen.

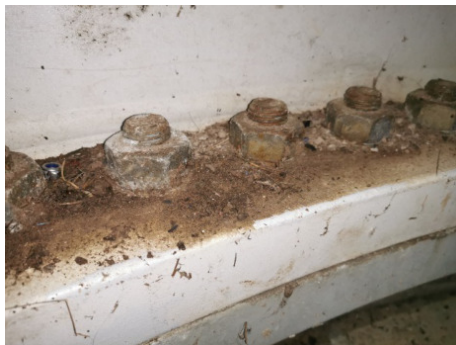
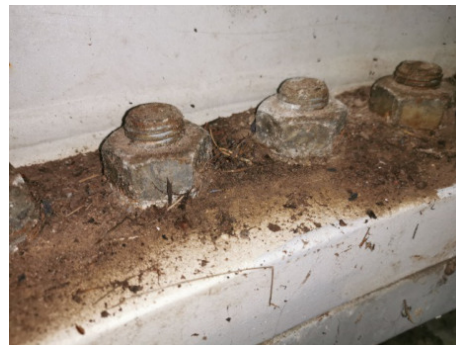
- 47 P Flanschverschraubungen: Die Verschraubungen vom Flansch Einbauteil - 1. Sektion sind zum Teil deutlich korrodiert. Die betroffenen Schrauben sind stichprobenartig auszubauen und auf Korrosion in den Gewindegängen zu kontrollieren.

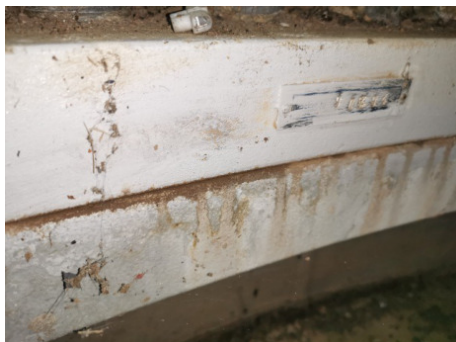
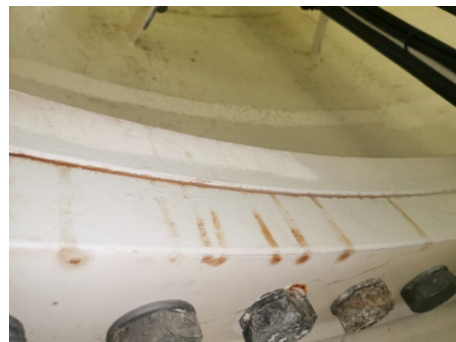
- 48 E Flansche innen: Der Flansch im Turmkeller ist stark verdreckt und sollte gereinigt werden, um Schäden frühzeitig zu erkennen.
- 49 P Flansche innen: Es sind Spuren von Wassereintritt erkennbar (Flanschfuge zwischen Fundamenteinbauteil - 1. Turmsektion und Sektion 1 - 2). Die Flansche sind auf Klaffung zu kontrollieren. Zumindest der Flansch zwischen Einbauteil und 1. Sektion ist von außen abzudichten. Die Schrauben sind in diesem Bereichen stichprobenartig auf Korrosion / Lochfraß am Schaft zu untersuchen.

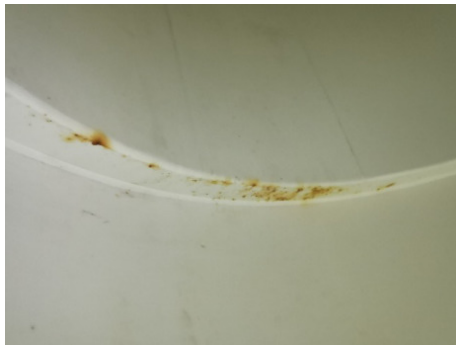
- 51 P Blechoberflächen innen: Unterhalb der Topplattform ist Korrosion vorhanden. Der Korrosionsschutz ist fachgerecht instand zu setzen.

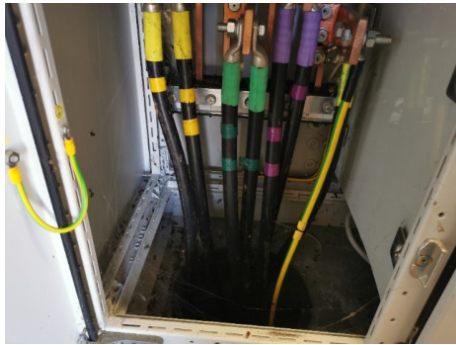
- 52 V Eingangsebene: Keine Auffälligkeiten erkennbar.
- 53 I Steuerschrank: Es fehlt ein Berührschutz. Des Weiteren ist die Zugentlastung der Kabel unzureichend.

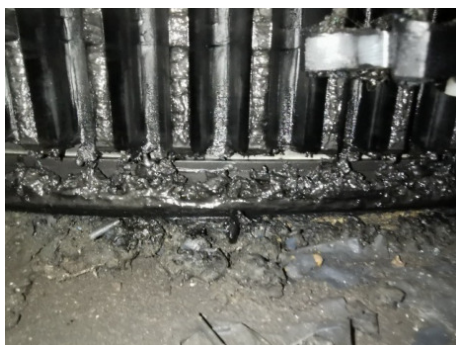
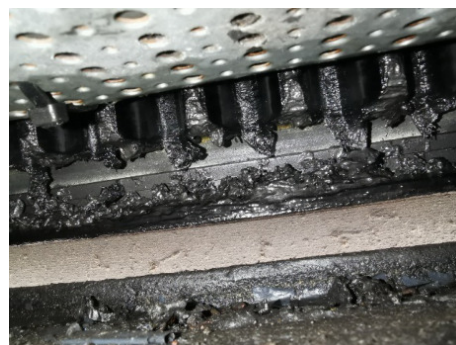
- 56 V Azimutantriebe: Keine Auffälligkeiten erkennbar.
- 57 I Azimutverzahnung: Der Zahnkranzes ist ausreichend geschmiert. Er ist auch weiterhin in Rahmen der Wartungen regelmäßig nachzufetten. Das überschüssige Altfett unter dem Zahnkranzes ist regelmäßig zu entfernen.

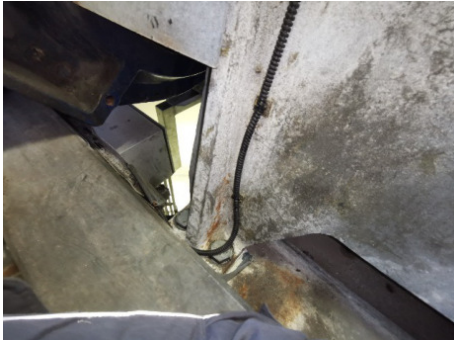
- 58 P Maschinenträger und tragende Elemente: Es ist Korrosion vorhanden (im vorderen Bereich am Maschinenträger und Lagerbock, wo der kleine Generator war). Der Korrosionsschutz ist fachgerecht instand zu setzen.

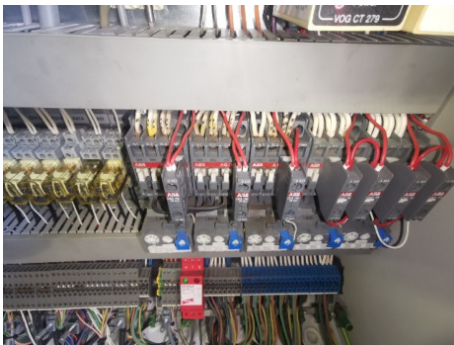
- 60 I Schaltschränke Steuerungselektronik: Es sind leichte Schmutzspuren an den Schützen der Azimutantriebe vorhanden.

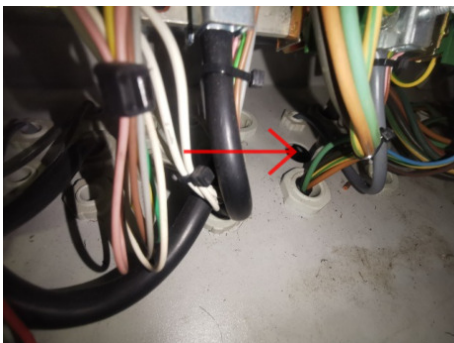
- 61 I Schaltschränke Steuerungselektronik: Es fehlen teilweise die Blindstopfen an nicht verwendeten Kabeldurchführungen.

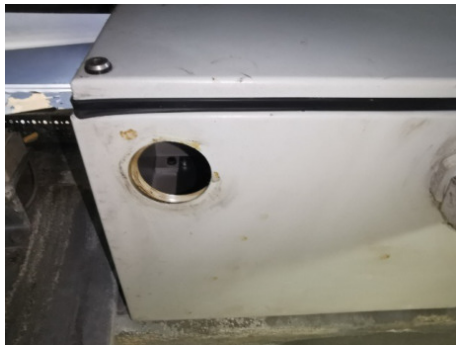
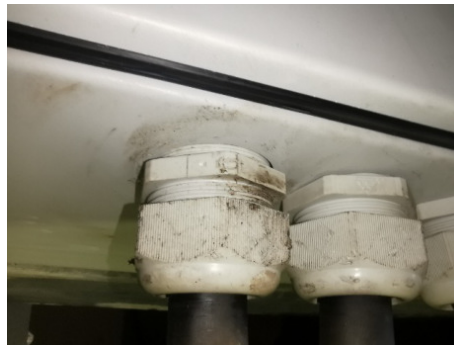
- 62 I Schaltschränke Leistungselektronik: Am Klemmkasten unter dem Getriebe fehlt ein Blindstopfen und es sind zwei PG-Verschraubungen lose.

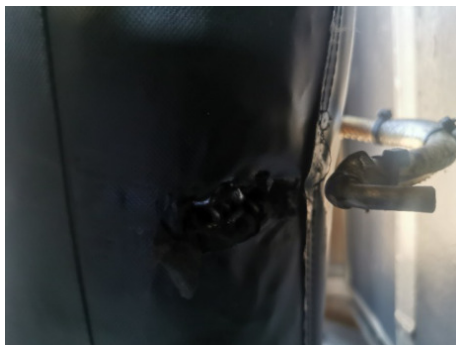
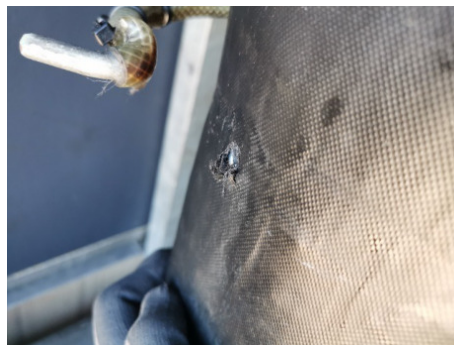
- 63 V Leistungskabel: Keine Auffälligkeiten erkennbar.
- 64 V Steuerungs- und Versorgungsleitungen: Keine Auffälligkeiten erkennbar.
- 65 I Lastenwinde / Bordkran: Geprüft bis: 10/2020
Der Kettensack ist beschädigt.

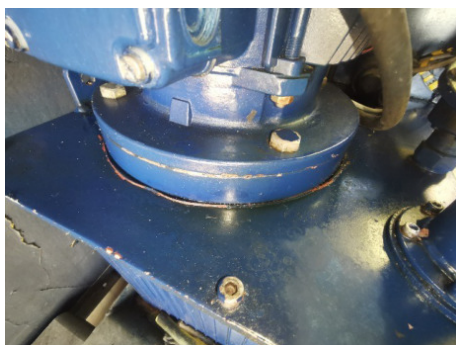
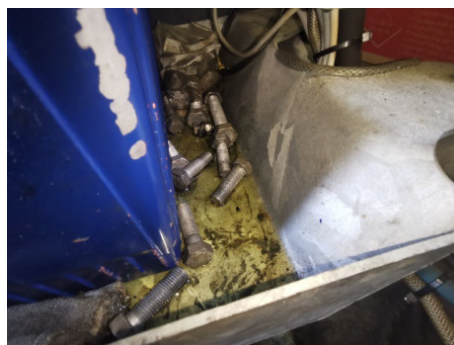
- 66 E Hydrauliksysteme: Es ist eine Leckage vorhanden. Die Ursache sollte dauerhaft abgestellt werden, verunreinigte Bereiche sollten gereinigt werden.

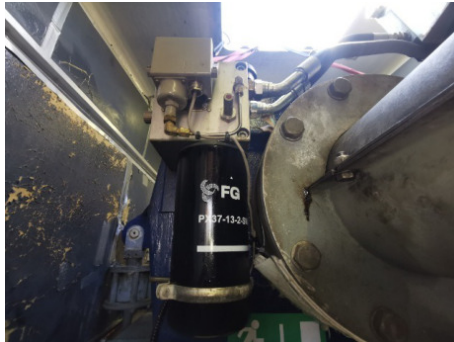
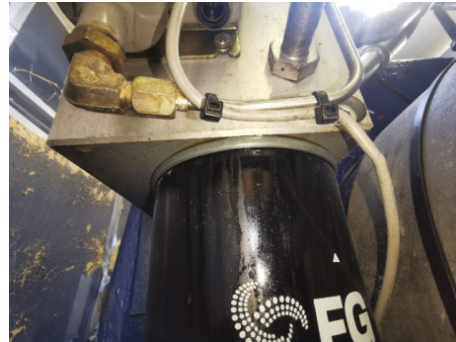
72 E Getriebegehäuse: Es ist eine Leckage vorhanden (am Alublock des Filters). Die Leckage sollte dauerhaft abgestellt werden. Verunreinigte Bereiche sind zu reinigen.

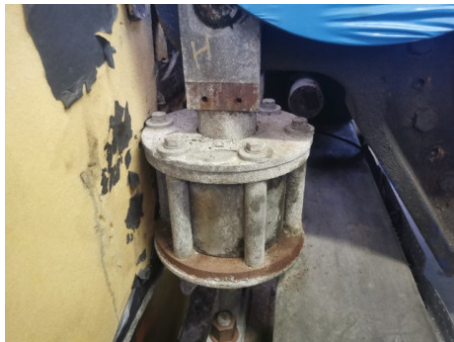
73 E Getriebe Drehmomentstützen: Es ist Korrosion vorhanden (betrifft rechte Stütze). Die Korrosion sollte entfernt sowie der Korrosionsschutz fachgerecht instandgesetzt werden.

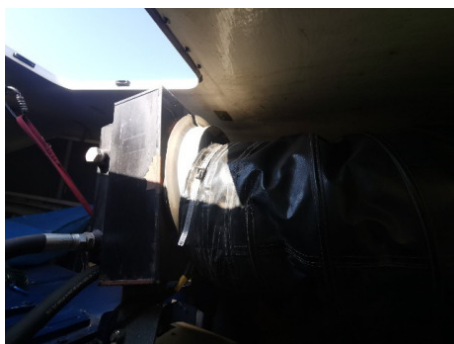
74 E Getriebe Kühlsystem: Der Abluftschlauch vom Ölkühler ist verrutscht. Der Abluftschlauch sollte korrekt befestigt werden.

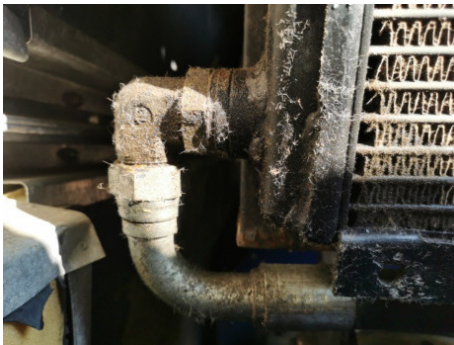
- 75 E Getriebe Kühlsystem: Es ist eine Leckage vorhanden (am Anschluss zum Ölkühler). Die Leckage sollte dauerhaft abgestellt werden. Verunreinigte Bereiche sollten gereinigt werden.

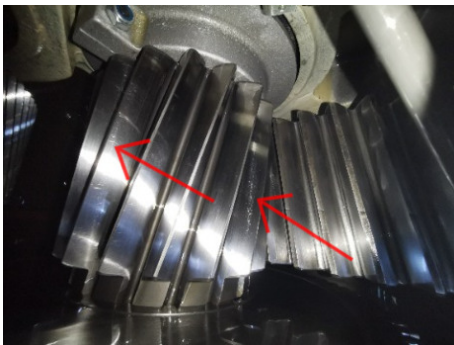
- 76 V Getriebe innen: Keine nennenswerten Mängel (Einsicht nur durch Wartungsluke der Stirnradstufe).
- 77 I Getriebe Stirnradstufe Zwischenwelle Ritzel: Es sind Spuren von Fremdkörperdurchgängen vorhanden. Diese sind sichtbar, aber nicht fühlbar.

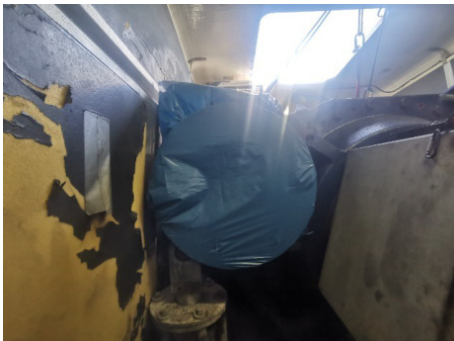
- 78 V Bremse: Keine offensichtlichen Mängel.
- 79 V Kupplung: Keine offensichtlichen Mängel.
- 80 I Generator: Es ist kein kleiner Generator (g) vorhanden.
- 81 I Generatorwelle: Der Flansch für den kleinen Generator ist mit einer Tüte abgedichtet.

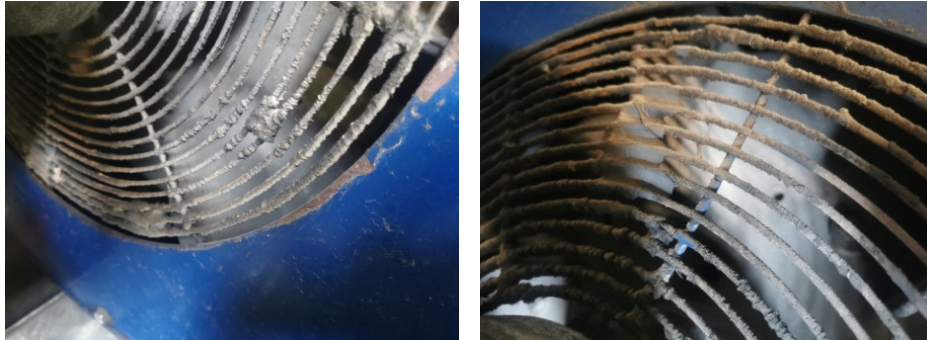
- 82 E Generator Kühlsystem: Die Lüftungsgitter sind zum Teil durch Fett und anderen Partikeln verschmutzt (leicht). Die Lüftungsgitter sollten im Rahmen von Wartungen regelmäßig gereinigt werden.

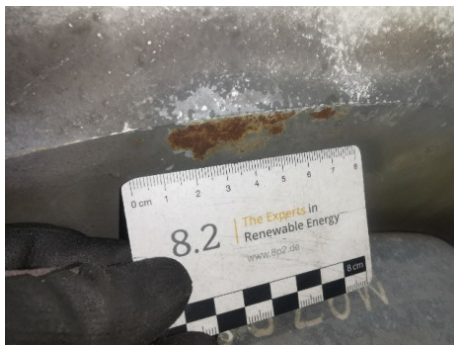
- 83 E Nabenkörper: Es ist Korrosion erkennbar (Flanschbereich Nabe-Rotorwelle). Der Korrosionsschutz sollte fachgerecht instand gesetzt werden.

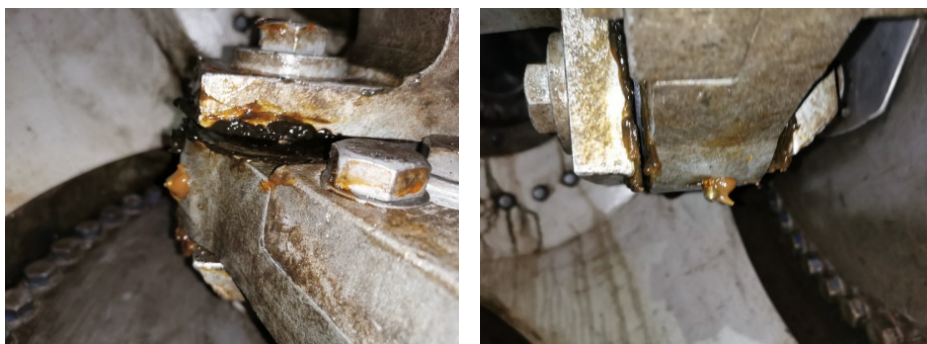
- 84 V Verschraubungen Rotorsystem: Keine Auffälligkeiten vorhanden.
- 85 V Nabenverkleidung: Keine offensichtlichen Mängel.
- 86 V Pitchlager: Keine offensichtlichen Mängel.
- 87 I Hydraulische Pitchverstellung: Die Pleuel haben leichtes Spiel.

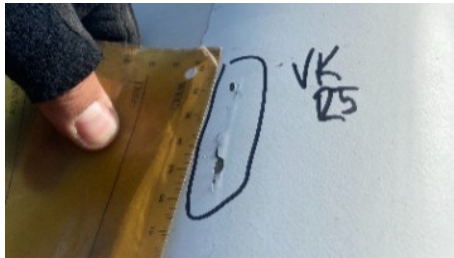
- 89 I Vorderkante: Bei R ~ 5 m befindet sich eine feine Beschichtungsbeschädigung mit ca. 6 cm Länge.

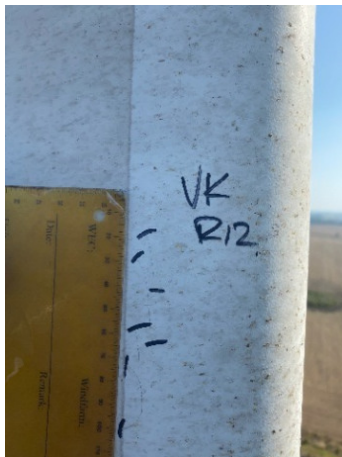
- 90 I Vorderkante: Bei R ~ 12 m befinden sich einzelne feine Querrisse mit bis zu ca. 4 cm Länge.

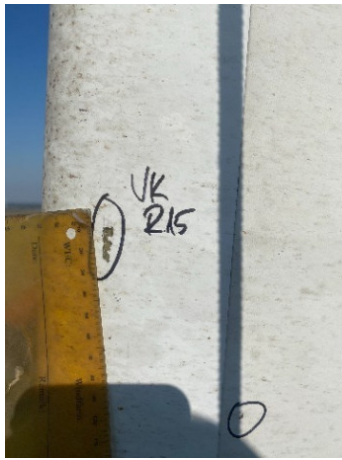
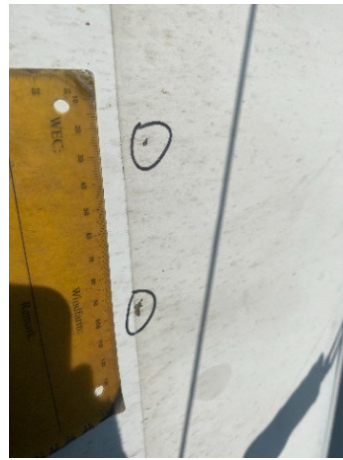
- 91 | I Vorderkante: Bei R ~ 15 m befinden sich 3 feine Beschichtungsbeschädigungen mit bis zu ca. 2cm Länge.

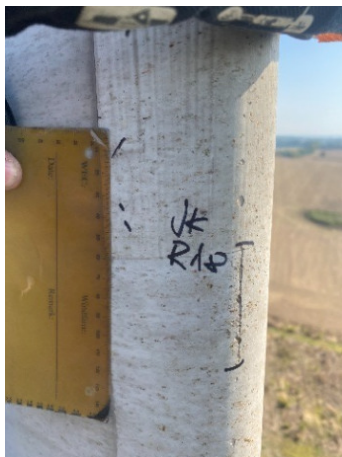
- 92 | I Vorderkante: Bei R ~ 18 m befindet sich eine feine Beschichtungsbeschädigung mit ca. 8cm Länge. Sowie feine Längsrisse.

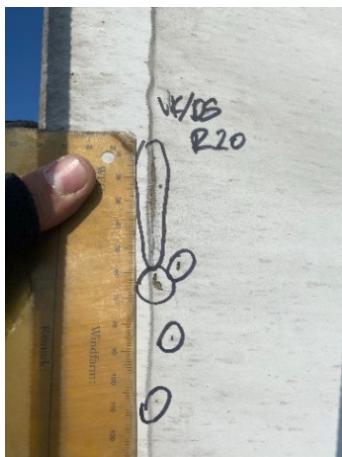
- 93 | I Vorderkante: Bei R ~ 20 m befinden sich einzelne feine Beschichtungsbeschädigungen mit bis zu ca. 6cm Länge.

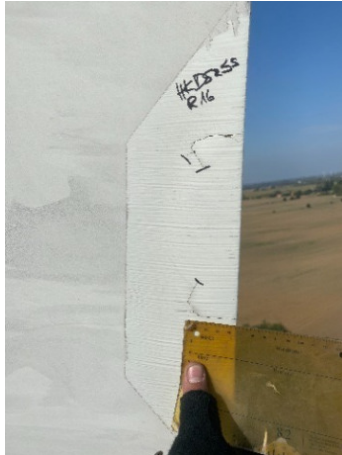
- 94 | I | Hinterkante: Bei R ~ 16 m auf der Druckseite befinden sich 2 feine Querrisse mit bis zu ca. 10 cm Länge.

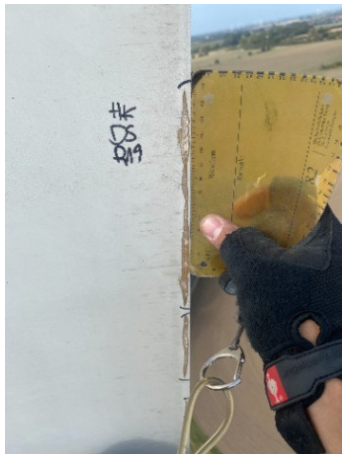
- 95 | I | Hinterkante: Bei R ~ 19 m auf der Druckseite befinden sich 3 feine Auffälligkeiten.

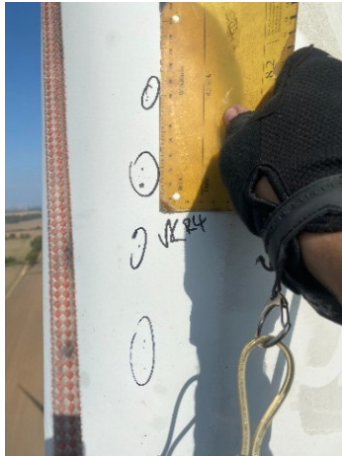
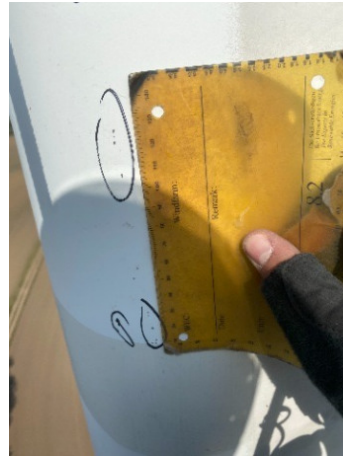
96 | I Vorderkante: Bei R ~ 4 m befinden sich einige feine Beschichtungsbeschädigungen.

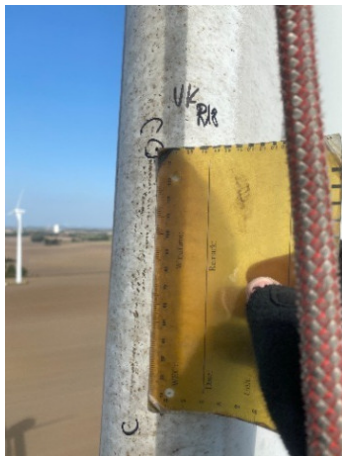
97 | I Vorderkante: Bei R ~ 18 m befinden sich unzählige feine Beschichtungsbeschädigungen.

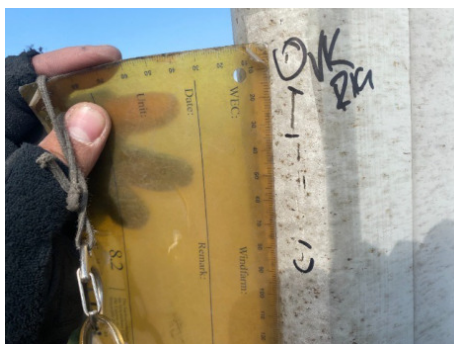
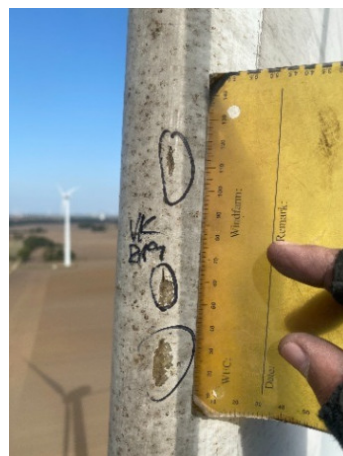
98 | I Vorderkante: Bei R ~ 19 m befinden sich einige feine Beschichtungsbeschädigungen.

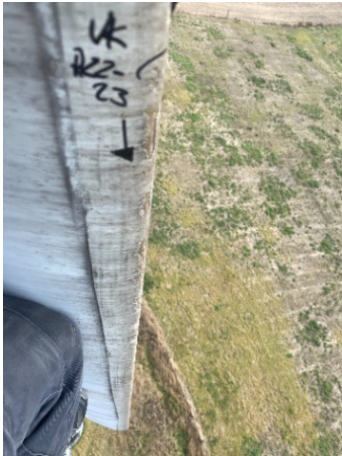
99 | Vorderkante: Bei R ~ 22- 23m befindet sich Erosion.

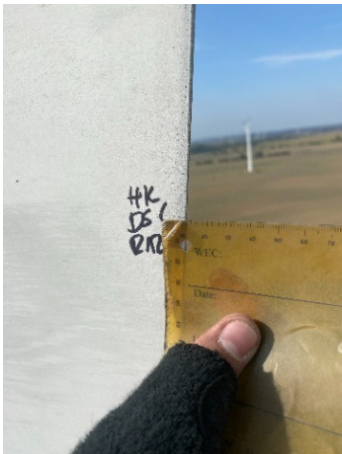
100 | Hinterkante: Bei R ~ 12 m auf der Druckseite befindet sich ein feiner Querriss mit ca. 1cm Länge.

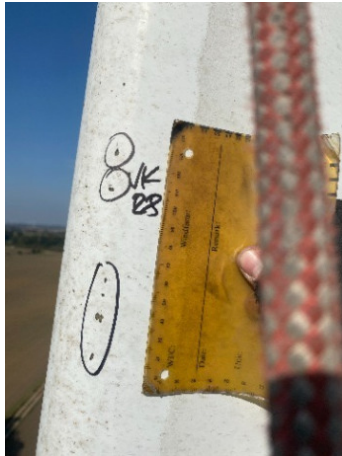
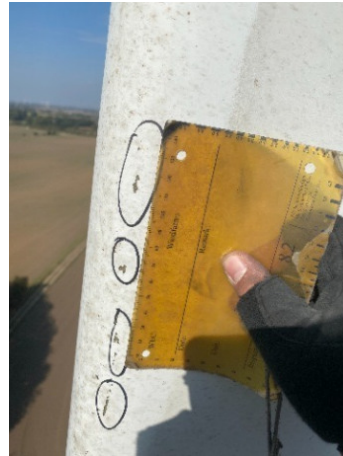
101 | Vorderkante: Bei R ~ 8 m befinden sich einige feine Beschichtungsbeschädigungen.

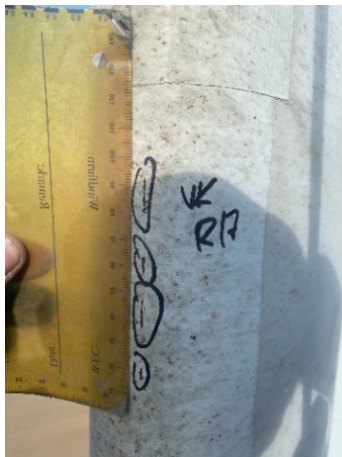
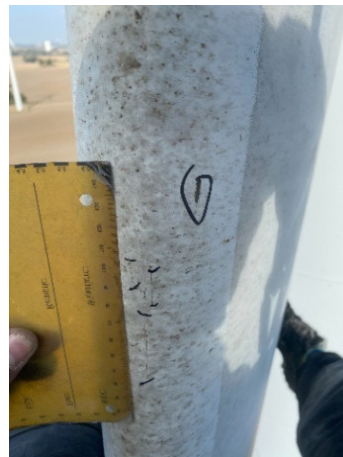
102 | Vorderkante: Bei R ~ 17 m befinden sich einzelne feine Beschichtungsbeschädigungen. Sowie drei Längsrisse.

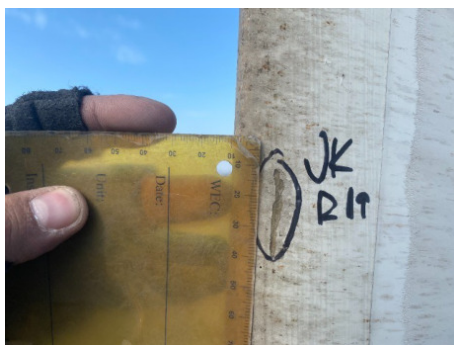
103 | Vorderkante: Bei R ~ 19 m befindet sich eine feine Beschichtungsbeschädigung mit ca. 3cm Länge.

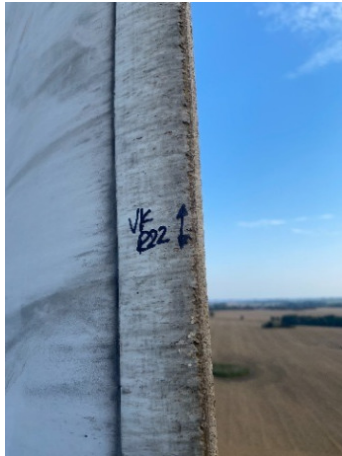
104 | Vorderkante: Bei R ~ 22 m befindet sich deutliche Erosion.
