Prüfübersicht Rotorblätter	Windpark: Wöhrden I Windenergieanlage (WEA): V1222

Daten der Prüfung			
<i>Seriennummer (WEA):</i>	V1222	<i>Sachverständige(r):</i>	Can Yilmaz
<i>Windpark (WP):</i>	Wöhrden I	<i>weitere Anwesende:</i>	Siegfried Rain-Büttner
<i>Standort:</i>	Wöhrden I	<i>Datum der Prüfung:</i>	16.09.2020
<i>Temperatur (°C):</i>		<i>Windgeschwindigkeit (m/s):</i>

Daten der WEA			
<i>Hersteller:</i>	Vestas	<i>Nennleistung (kW):</i>	660kW
<i>Typ:</i>	V47	<i>Nabenhöhe (m):</i>	60m
<i>Inbetriebnahmedatum:</i>	17.01.1999	<i>Rotordurchmesser (m):</i>	47m
<i>Betriebsstunden:</i>		<i>Erzeugte Energie:</i>	27.349.982 kW

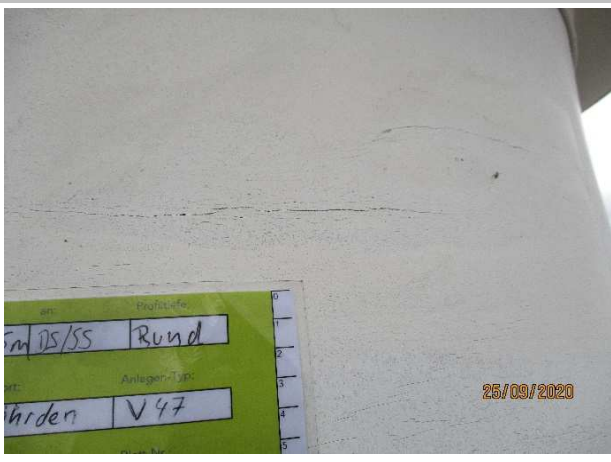
Ref. #	Pos.	R (m)	T (m)	X (cm)	Y (cm)	Bemerkung	Foto	Klasse
A1	DS/SS	R0 - R22,5				Risse im Gelcoat über die ganze Blattbreite

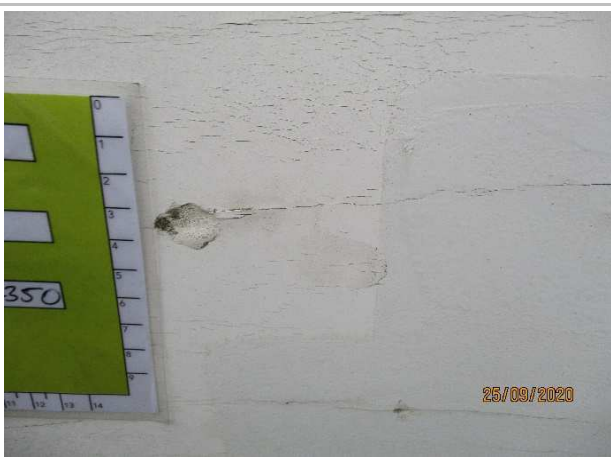
II
A2	HK	R8,5				Abplatzung 1,5cm

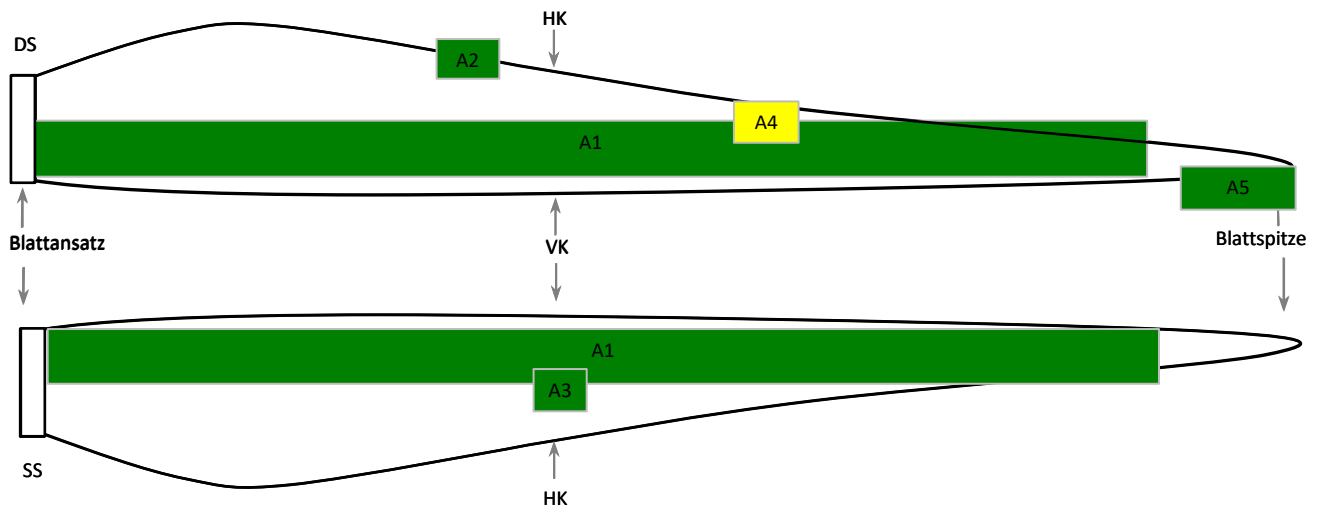
A3	SS	R9,5			Risse im Bereich der alten Reparaturstelle.		II
A4	DS	R14			Gelcoat Abplatzungen bis 3cm		III
A5	VK	R19,5 - R22,5			Erosion , Abplatzungen bis 10cm, Laminat sichtbar		II

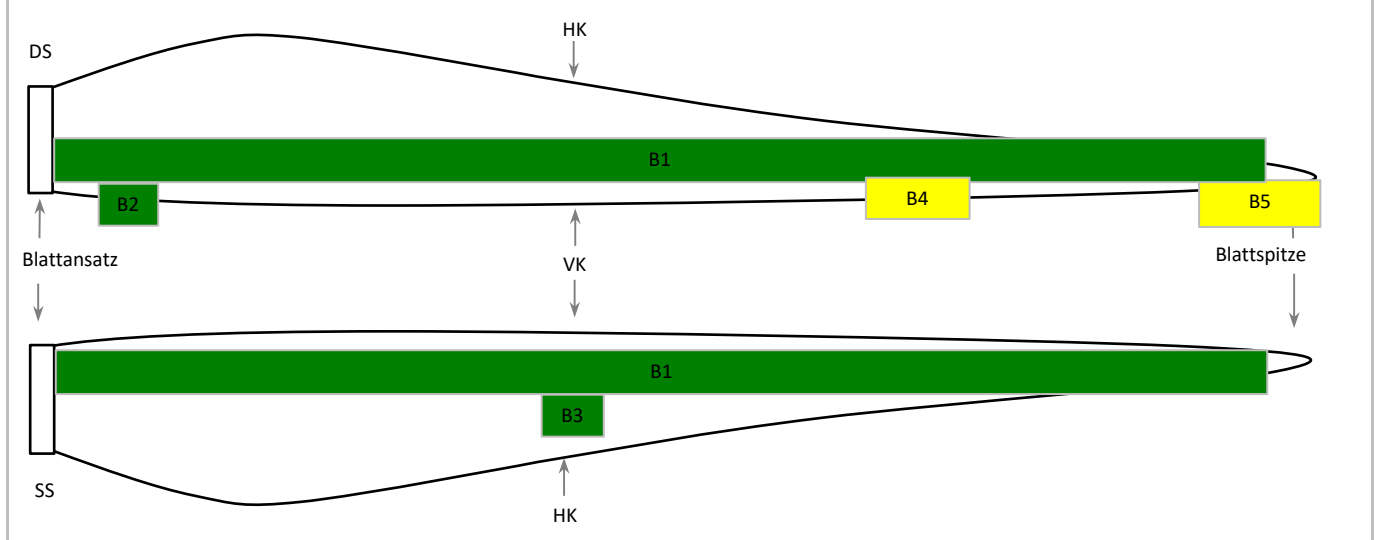
Ref #	Pos.	R (m)	T (m)	X (cm)	Y (cm)	Bemerkung	Foto	Klasse
B1	DS/SS	R0 - R22,5				Feine Risse im Gelcoat über die ganze Blattbreite		II
B2	VK	R3				5 Abplatzungen im Gelcoat 1,5cm		II
B3	SS	R12	0,5			Abplatzungen im Gelcoat auf 4cm		II
B4	VK	R17				Riss ca. 20cm		III

B5	VK	R21 - R22,5	Erosion, Gelcoat abgetragen, Laminat sichtbar	 	III
----	----	-------------	---	--	-----

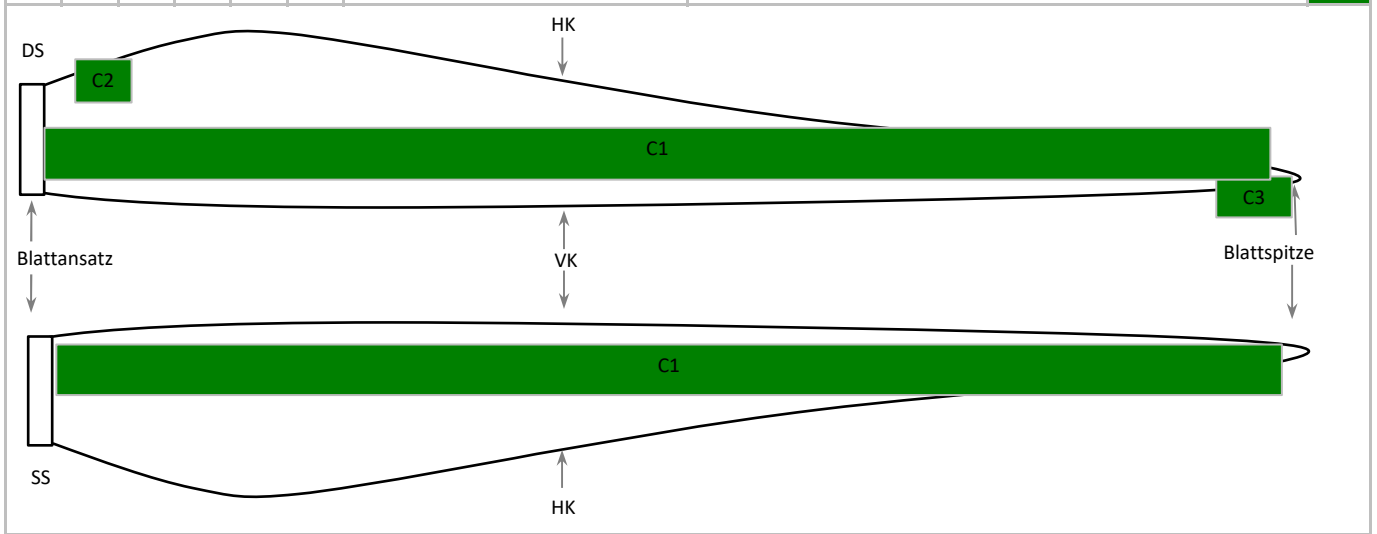
Rotorblatt C							Foto	Klasse
Ref #	Pos.	R (m)	T (m)	X (cm)	Y (cm)	Bemerkung		
C1	DS/SS	R0 - R22,5				Risse im Gelcoat über die ganze Blattbreite	 	II

C2	DS / HK	R2,5	Risse im Gelcoat auf 6cm		II
C3	VK	R21 - R22,5	Erosion mit Abplatzungen bis 1cm		II
