PRÜFBERICHT für Rotorblätter

inspection report for rotor blades

Anlagennummer / turbine number:	V 1248
Auftragsnummer / order number:	AN-163-20PG
Windpark / windfarm:	Wördden I
PLZ / postcode:	25797
Auftraggeber / employer:	energy consult Prüfgesellschaft GmbH Otto-Hahn-Straße 12-16 25813 Husum
Prüfdatum / date:	15.01.2021
Prüfer / inspectors:	Maximilian Liebenau Steven Felsch
Witterung / weather:	bewölkt / cloudy
Temperatur / temperature:	~1 °C
Luftfeuchtigkeit / humidity:	~60%
Windgeschwindigkeit / wind speed:	~8-10 m/s

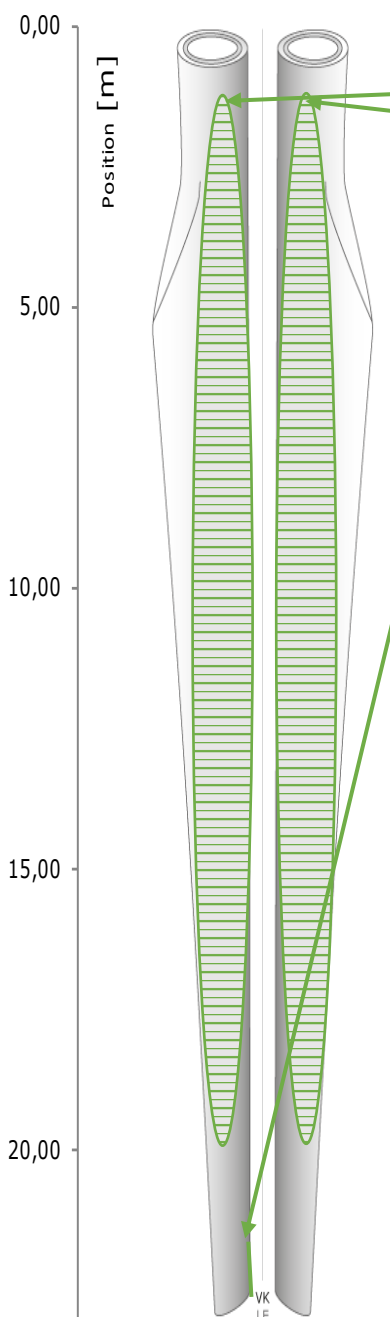
Nr./ No.	Klassifikation / classification	Radius (m) / Radius (m)	PT(%) / VK/HK / LE/TE	Anzahl / Pieces	Größe (mm) / Size (mm)	Schadensbezeichnung / Damage description
1	S/W	2,0-20,0	DS/SS 5-95	2	umlaufend	Rissfeld(er) horizontal im Topcoat / crack-field(s) horizontal on topcoat (teilweise alte Reparaturstelle / partly old repair area)
2	V	22,0-23,0	VK-	1	30x1000	Leichte Erosion, Laminat sichtbar / slight erosion, laminate visible
3	V	0,0-23,0	DS/SS 0-100	2	umlaufend	Blattverschmutzung / blade-contamination

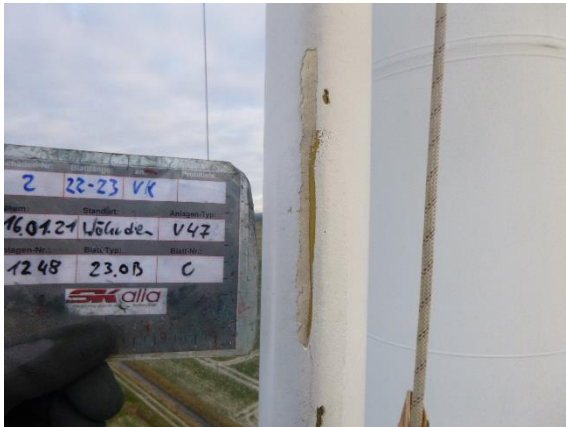
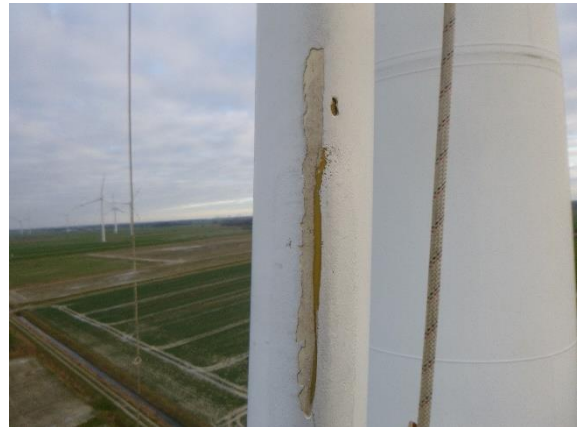
2. Schaden / damage:

Es wurden leichte Erosionsschäden mit sichtbarem Laminat an der Vorderkante, von Radius 22,0-23,0 aufgenommen.
