Original Bericht Nr.: WS 004/2022 Datum: 12.01.2022 Seite 1 von 19	Getriebe-Videoendoskopie Inspektionsprotokoll WEA SW 70047	Wolfgang Sauer Technische Videoendoskopien
---	--	--

Videoendoskopische Untersuchung des Hauptgetriebes zur Ermittlung des Gesamtzustandes.

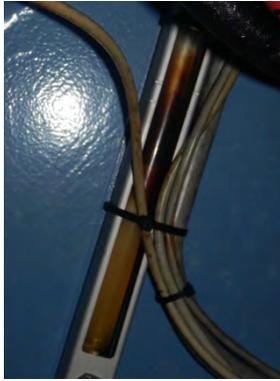
<p>unter Min., schwer ablesbar</p>
Kühlung / Kühlkreis	keine Auffälligkeiten
Dichtigkeit Getriebe

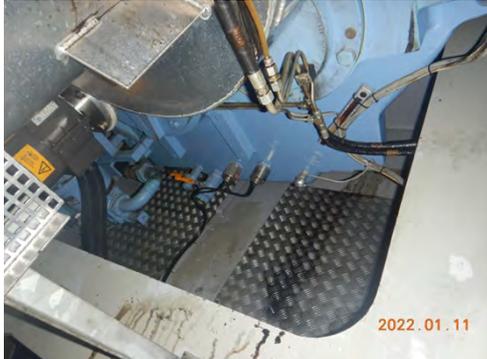
<p>Leckage an der schnellen Welle, Öl unter dem Getriebe</p>
Geräuschentwicklung beim Probelauf	keine Auffälligkeiten
Ablagerungen / Späne am Suchmagneten

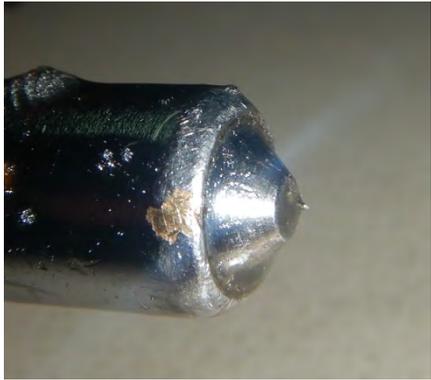
<p>keine Partikel am Suchmagneten</p>
sonstiges	keine Auffälligkeiten

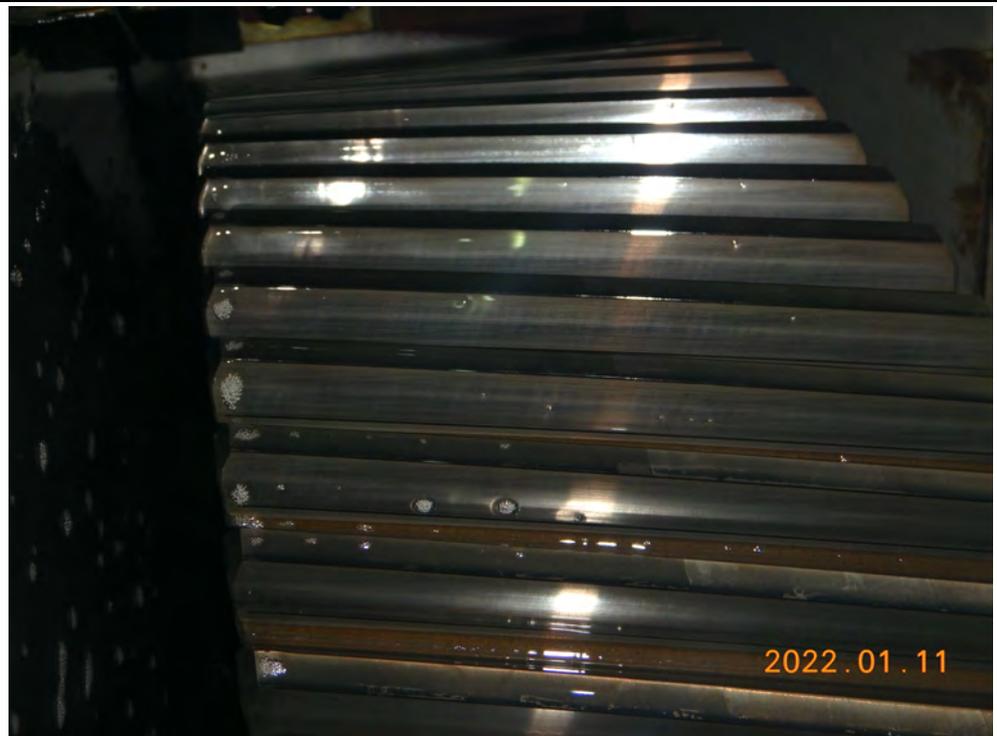
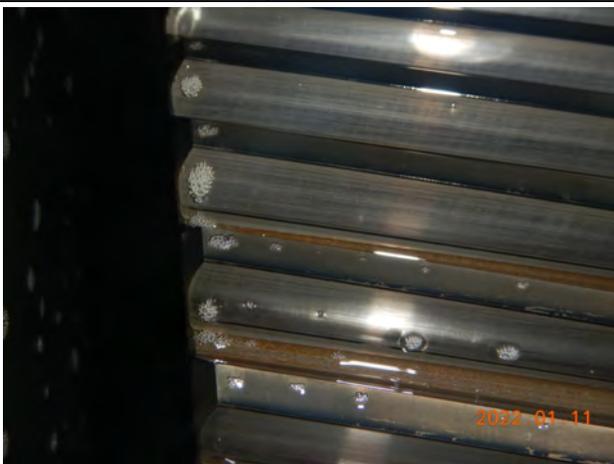
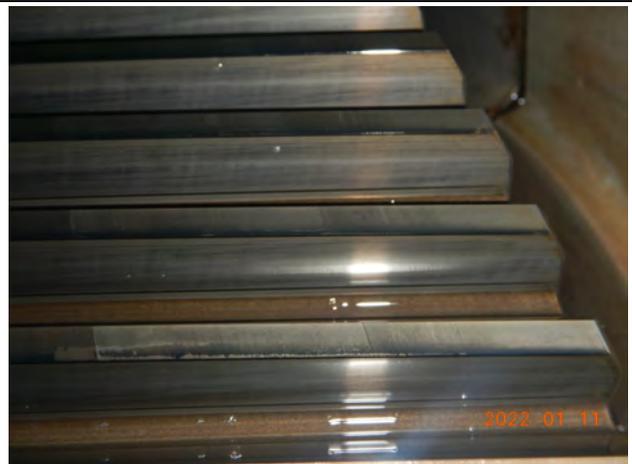
Rad IMS

keine Auffälligkeiten

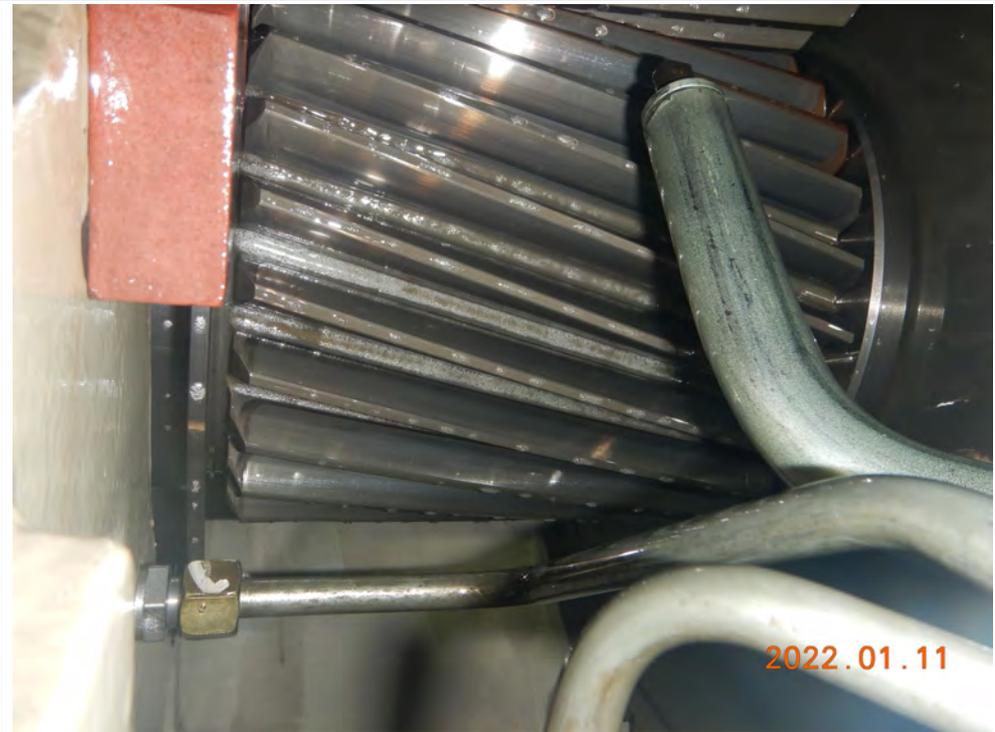
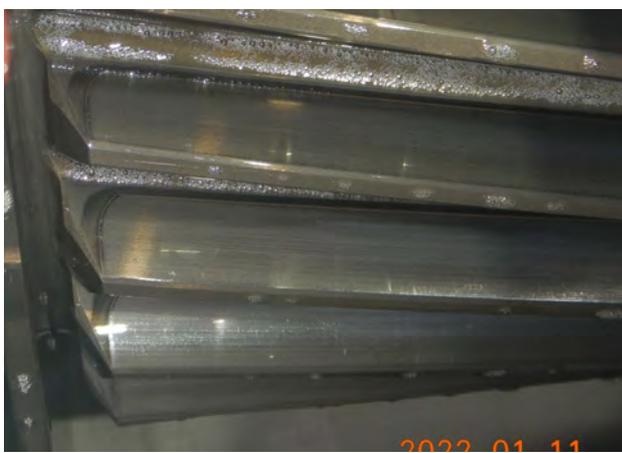
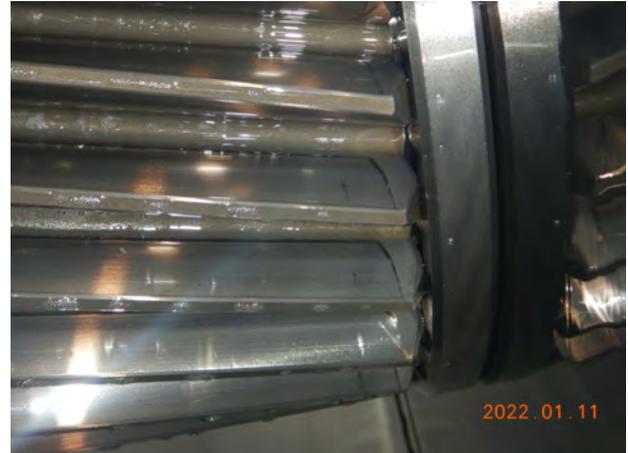
Ritzel IMS

keine Auffälligkeiten

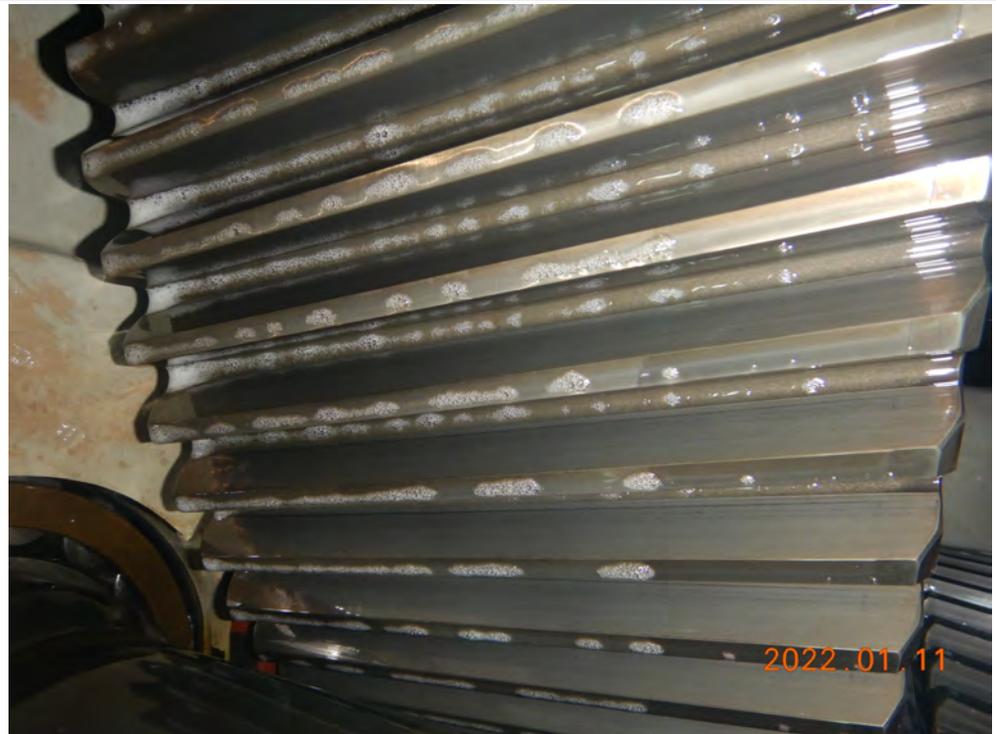
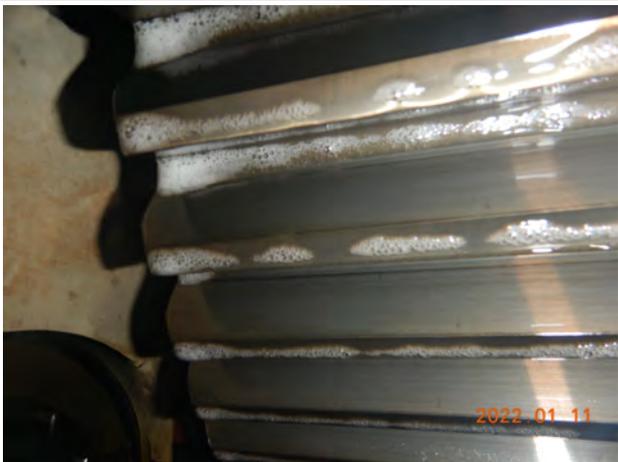
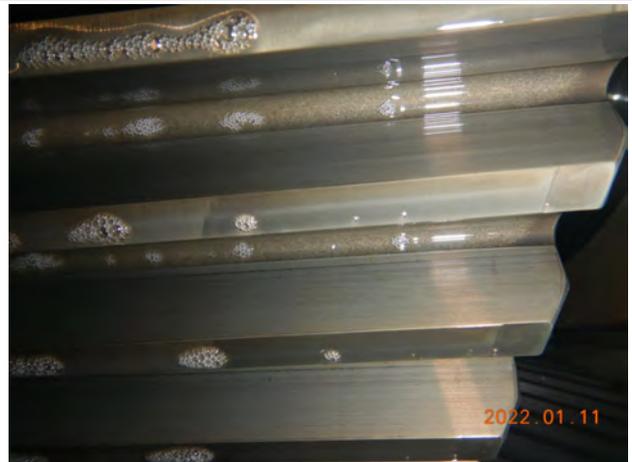
Rad LSS

keine Auffälligkeiten

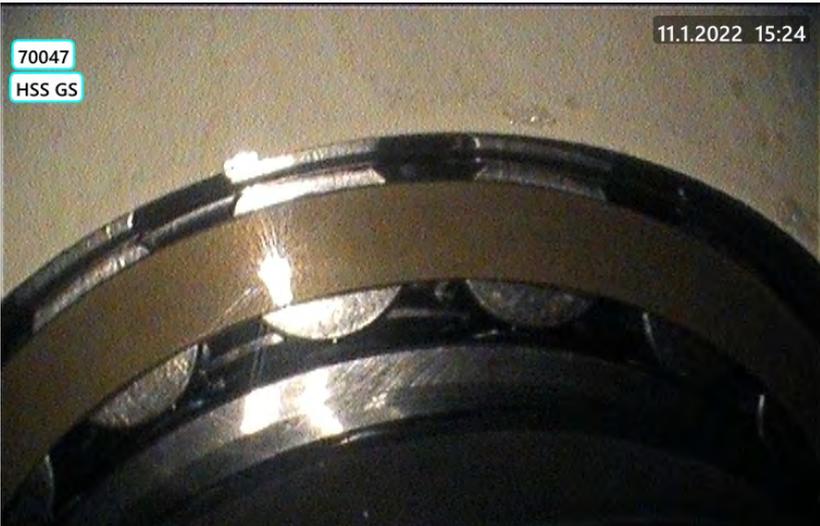
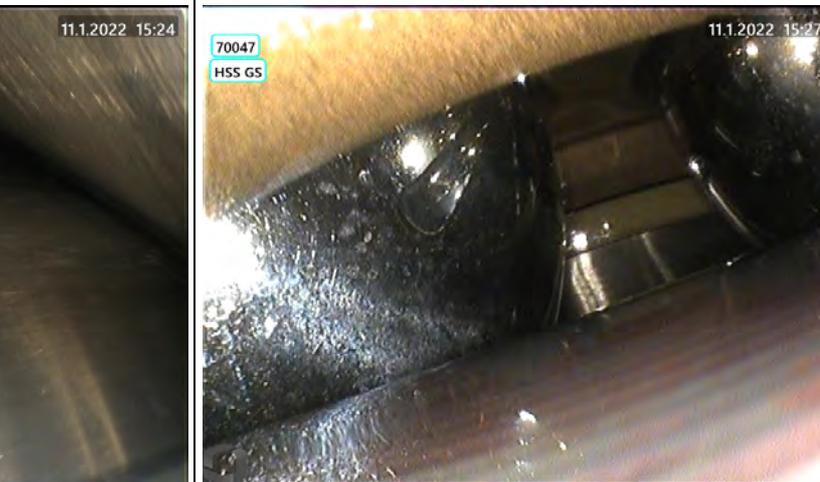
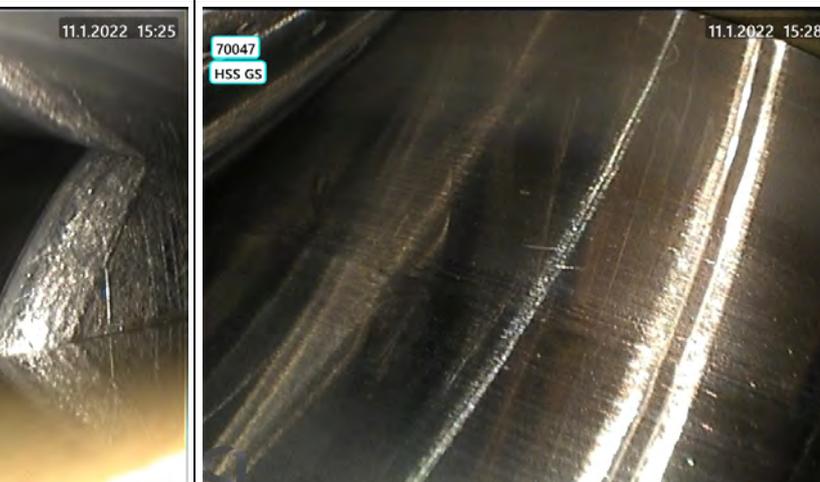
Lager	Laufbahn	1	2	Bild / Kommentar
Lager HSS GS	AR	be	ne

<p>70047 HSS GS 11.1.2022 15:28</p>
Zylinderrollenlager, keine Auffälligkeiten				Vierpunktlager, keine Auffälligkeiten

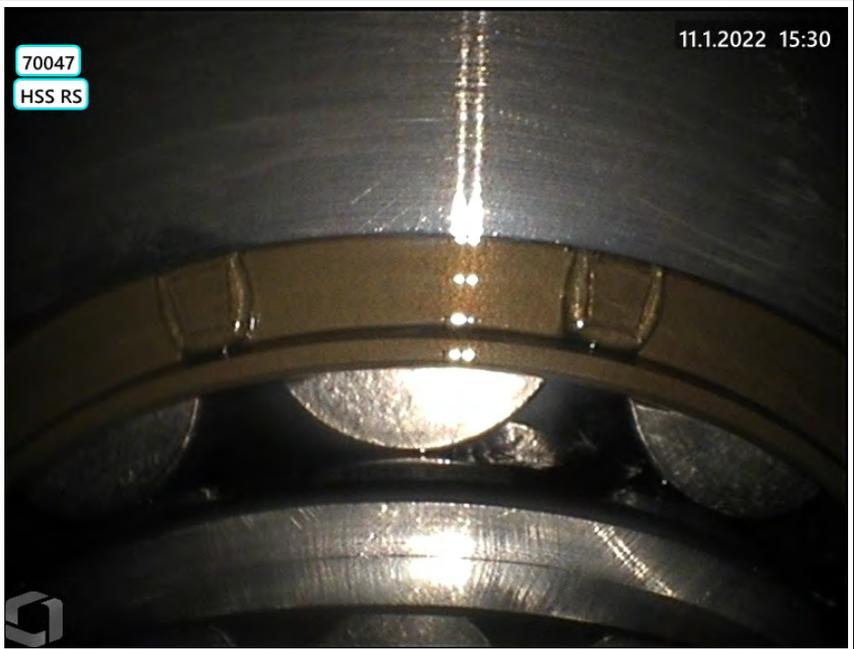
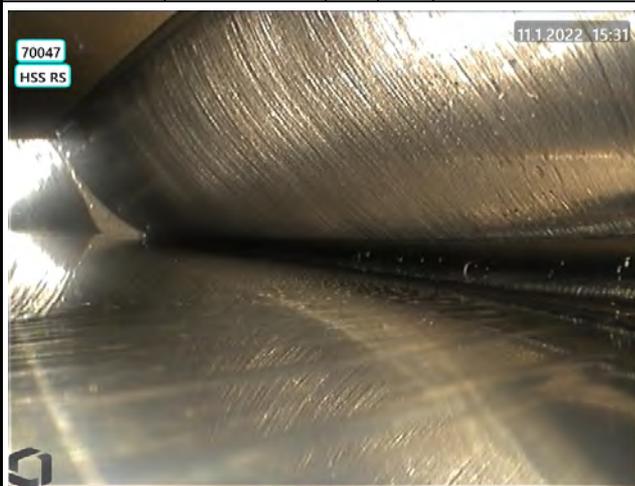
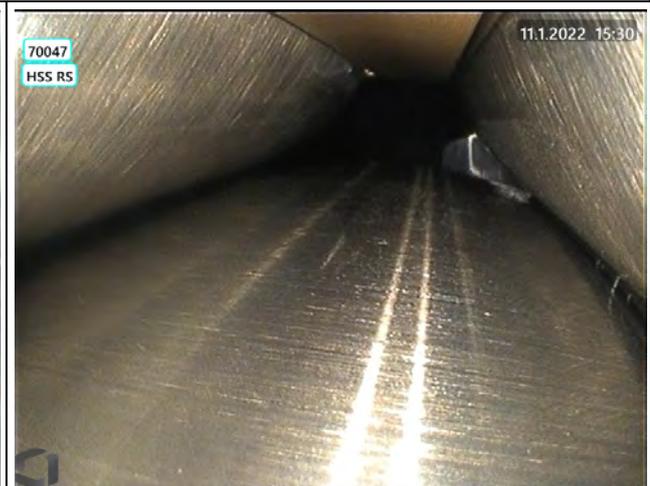
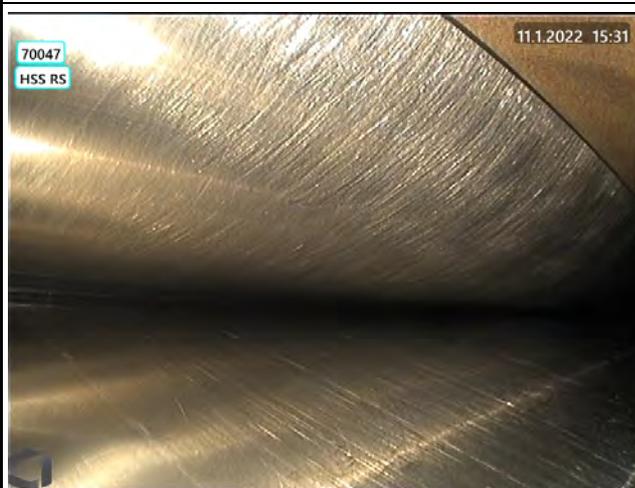
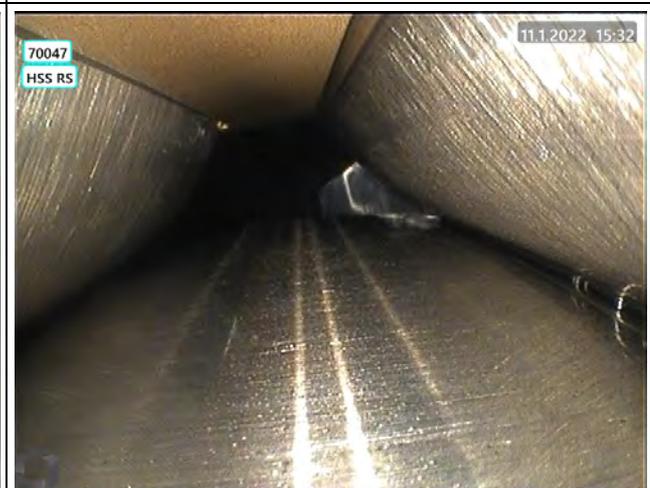
Lager HSS RS	AR	ne	-

Wälzkörper, keine Auffälligkeiten

Innenring, keine Auffälligkeiten

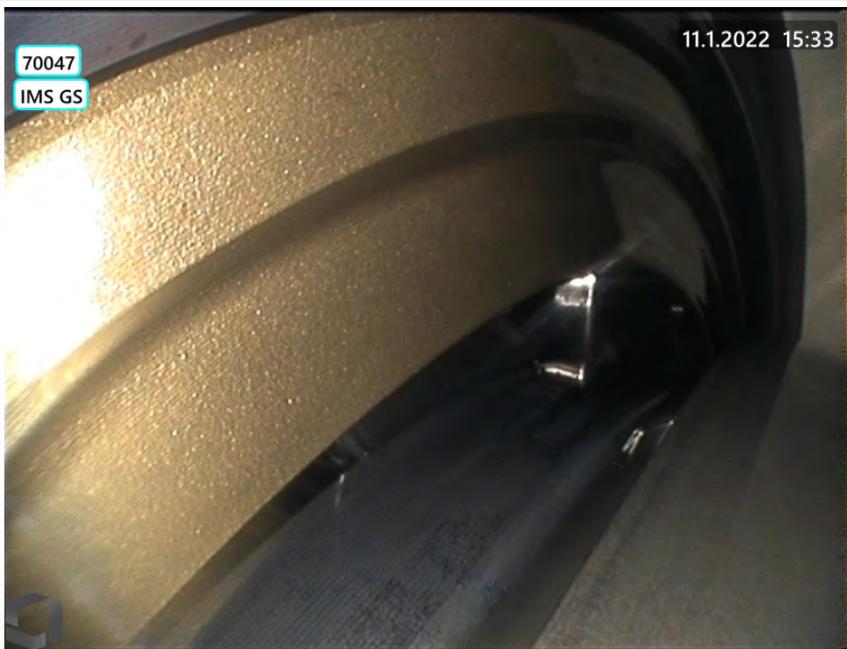
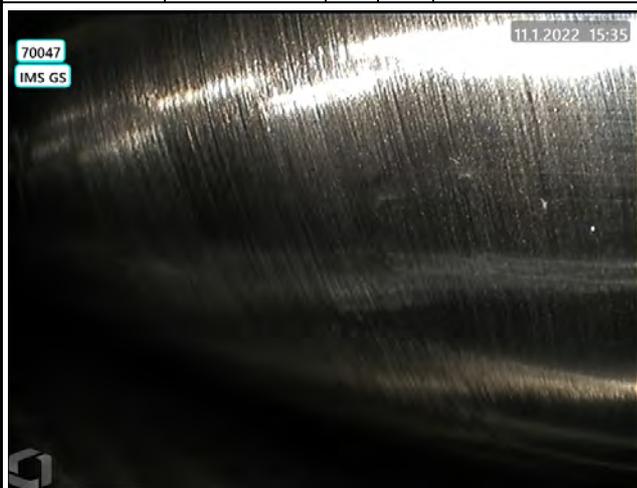
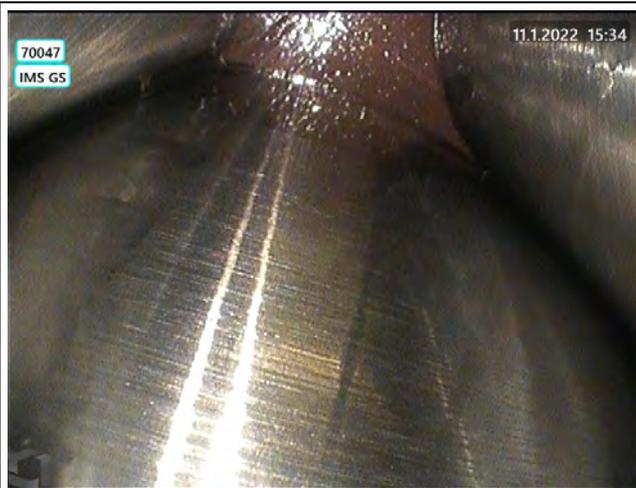
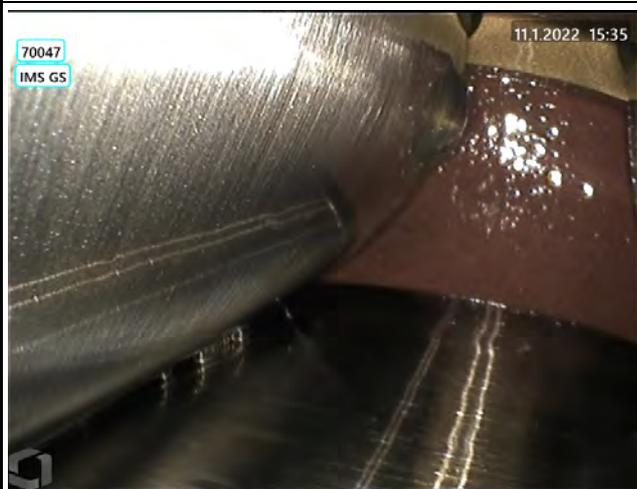
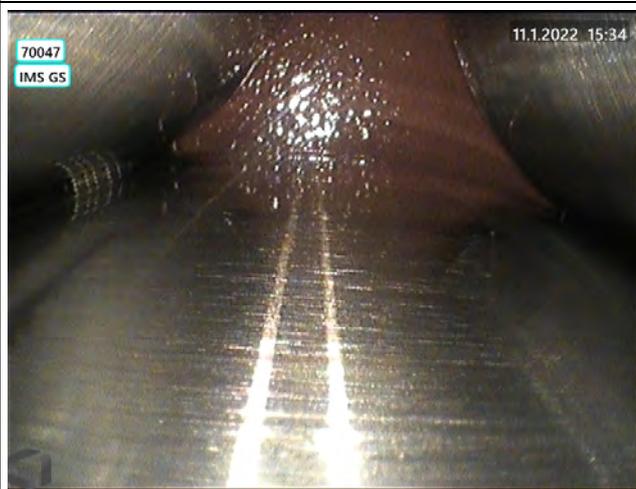
Lager IMS GS	AR	ne	-

Wälzkörper, keine Auffälligkeiten

Innenring, keine Auffälligkeiten

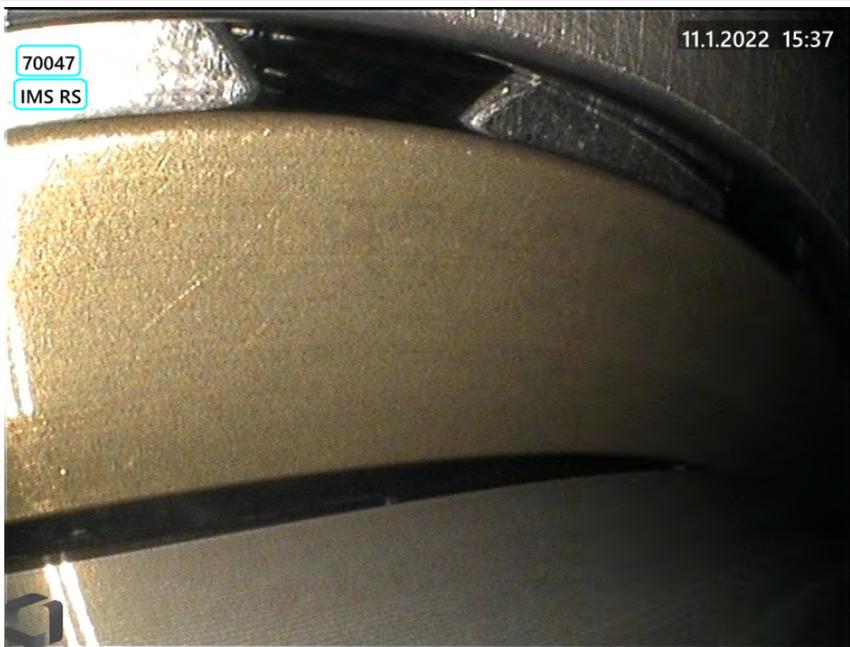
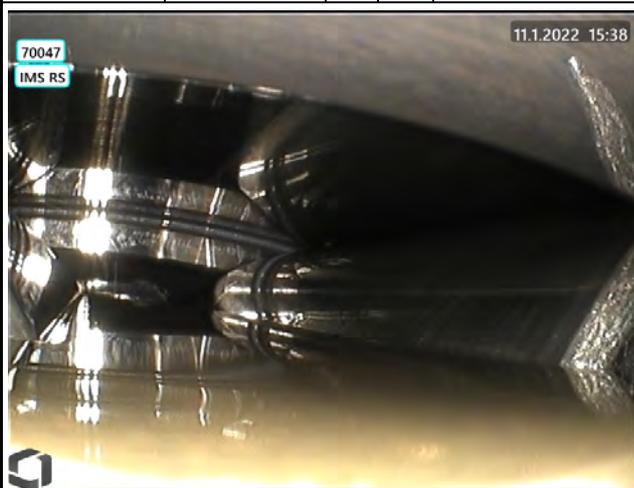
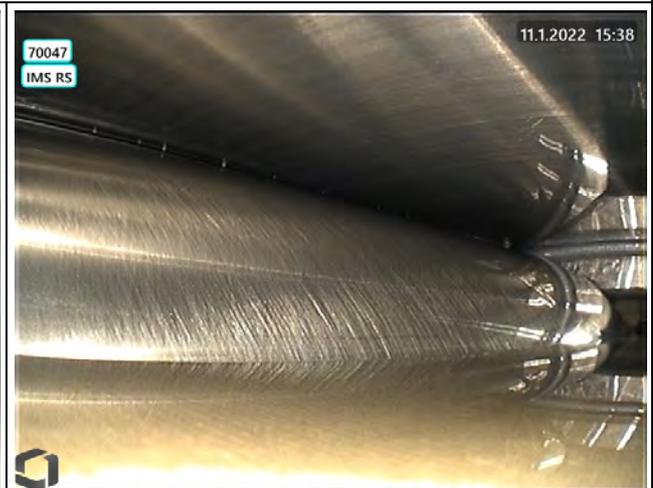
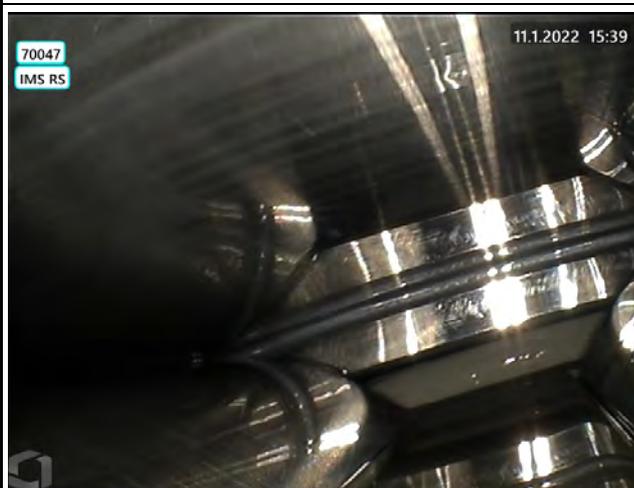
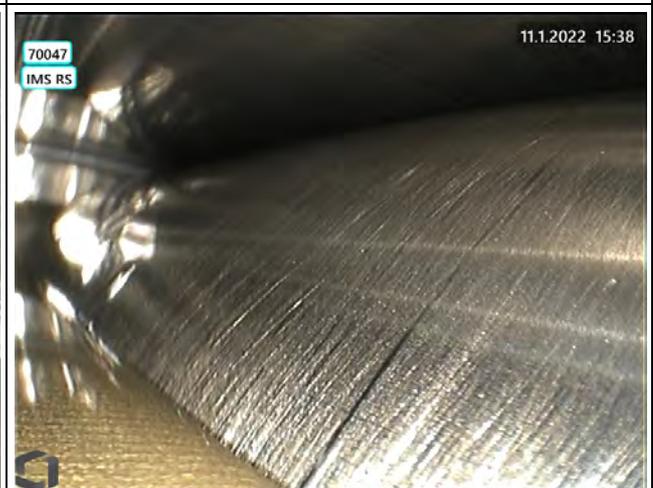
Lager IMS RS	AR	e	-

Außenring, keine Auffälligkeiten

Wälzkörper, keine Auffälligkeiten

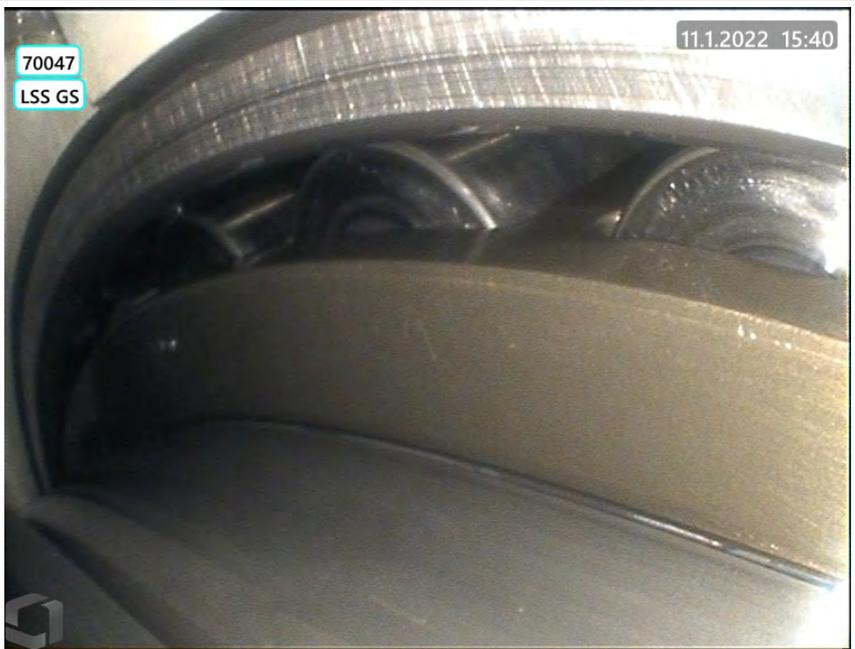
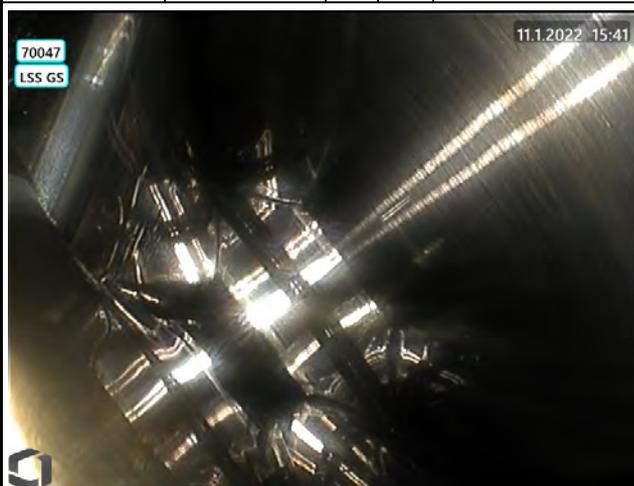
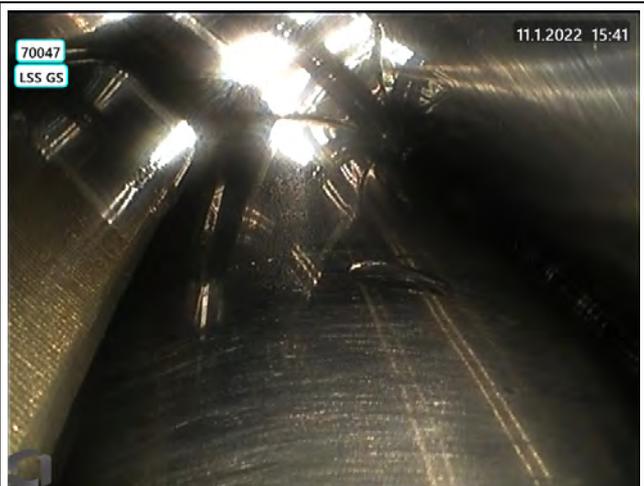
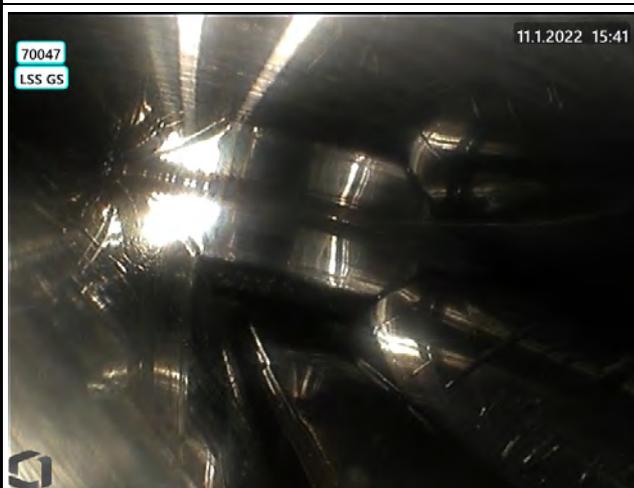
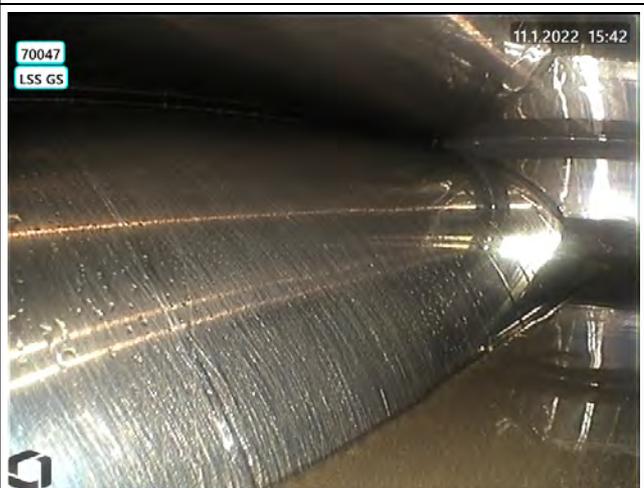
Lager LSS GS	AR	e	-

Außenring, keine Auffälligkeiten

Wälzkörper, keine Auffälligkeiten

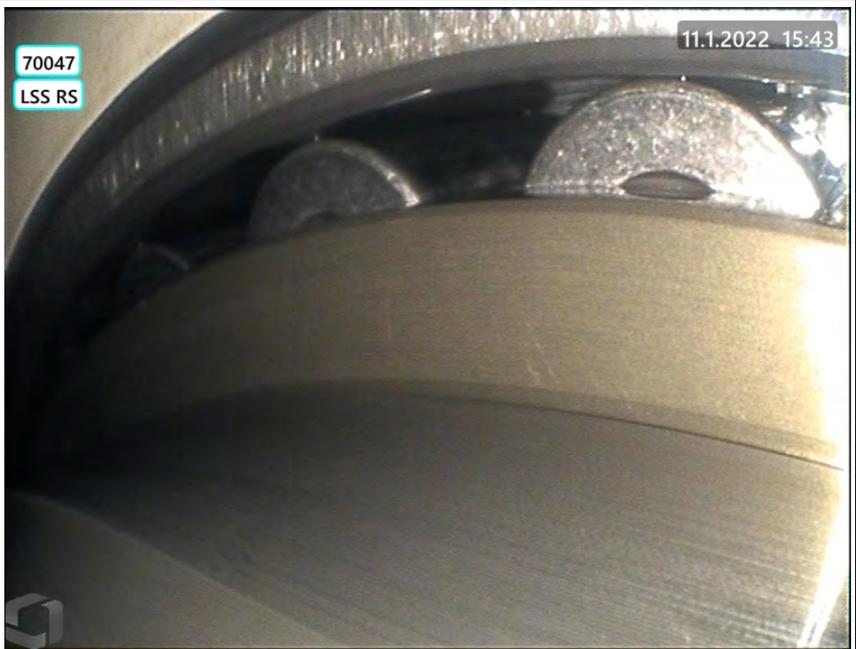
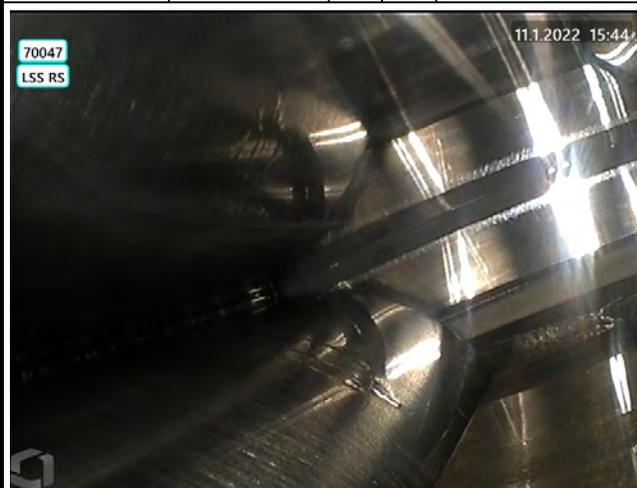
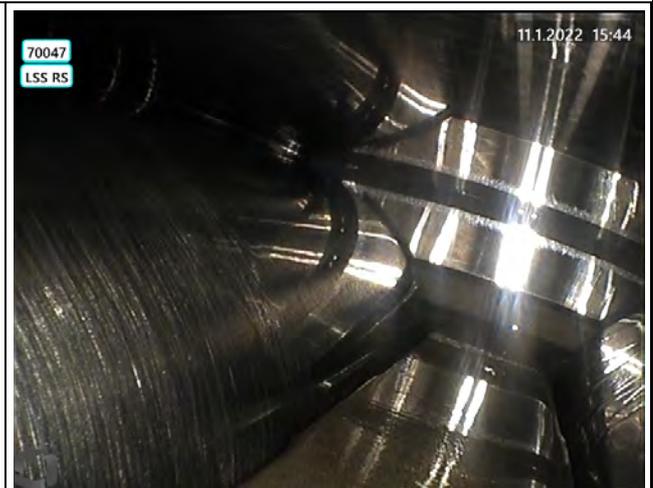
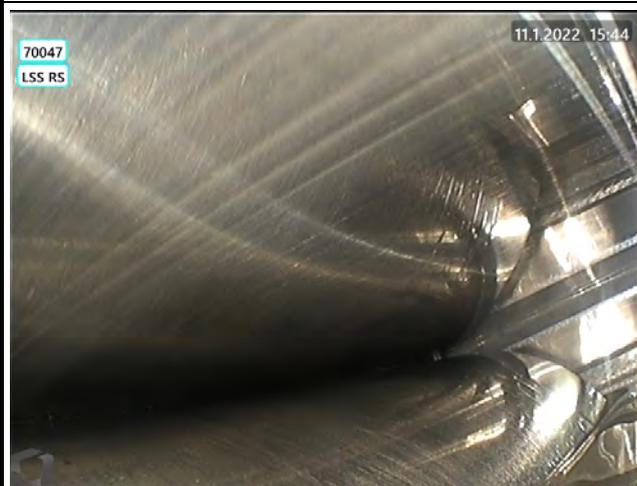
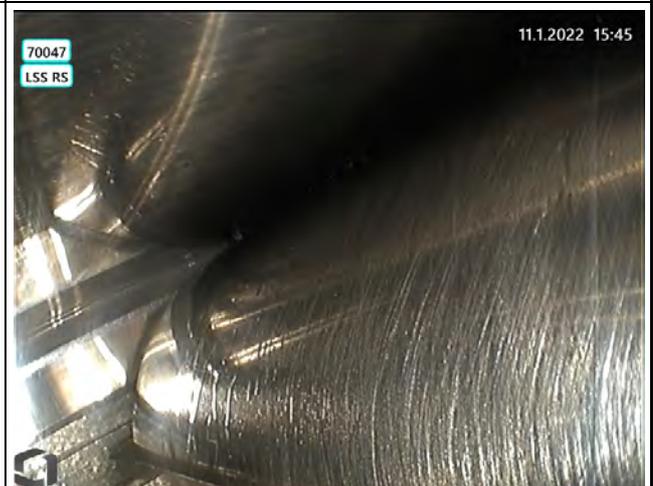
Lager LSS RS	AR	e	-

Außenring, keine Auffälligkeiten

Wälzkörper, keine Auffälligkeiten

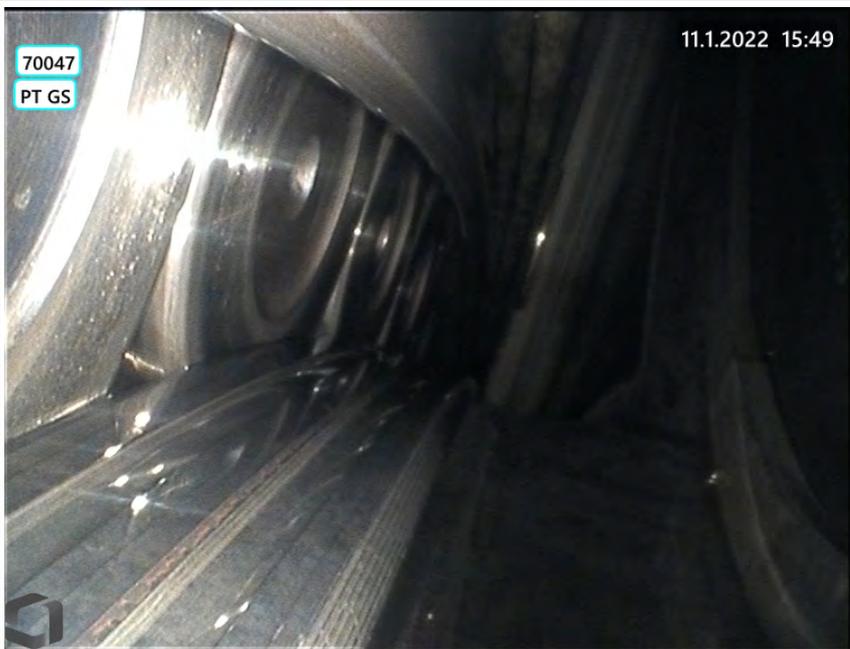
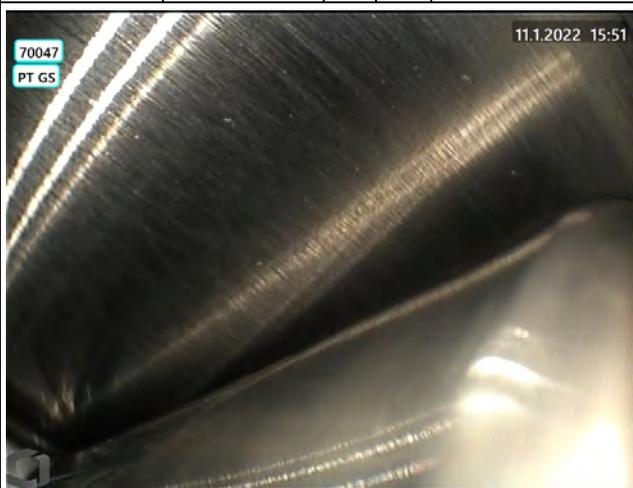
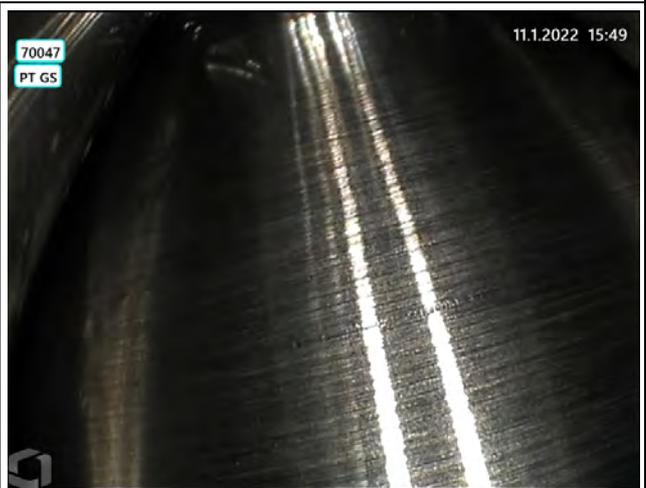
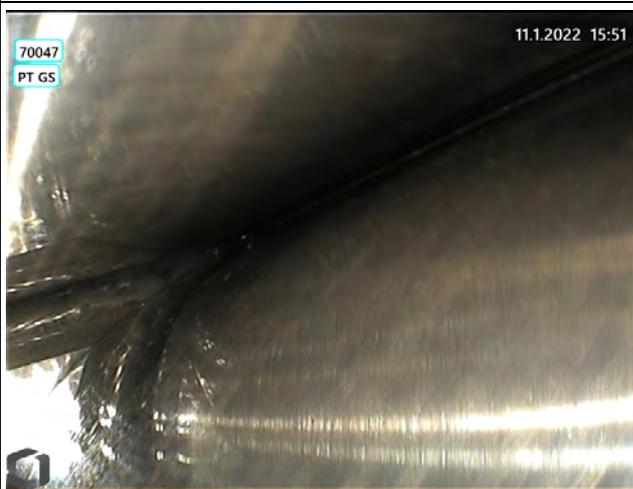
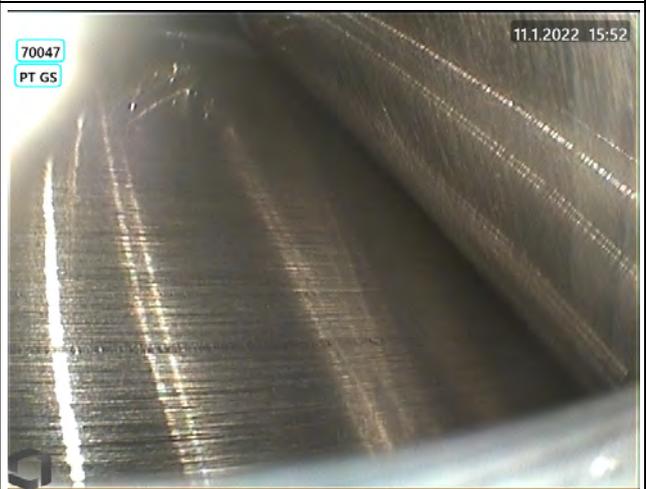
Lager Pl.-Träger GS	AR	e	-

Außenring, keine Auffälligkeiten

Innenring, leichte Abstempelungen

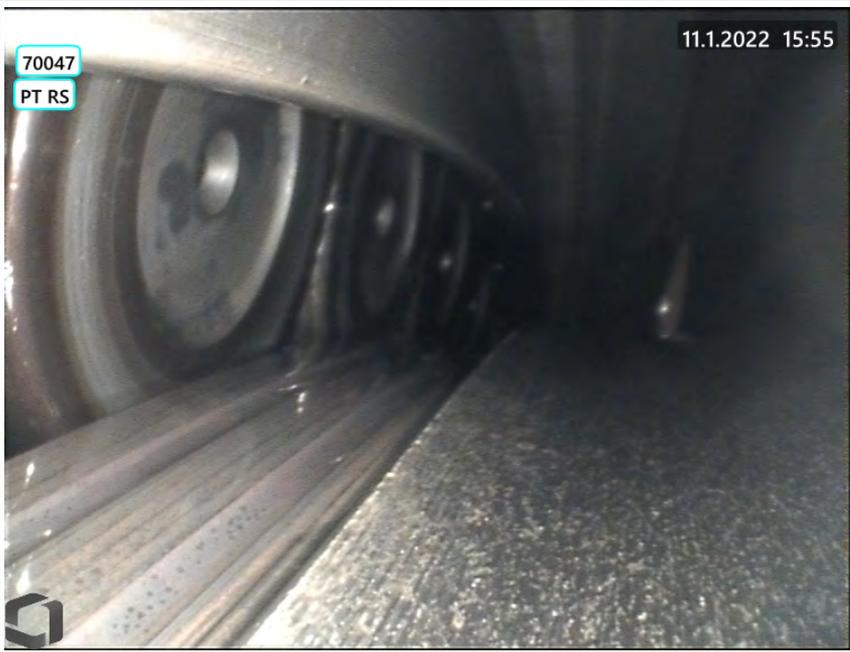
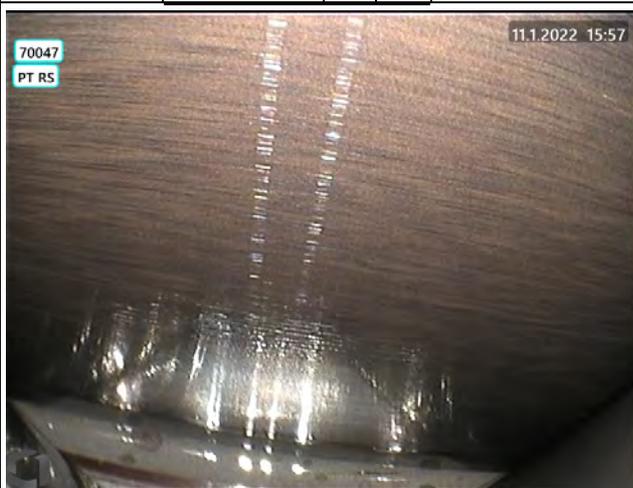
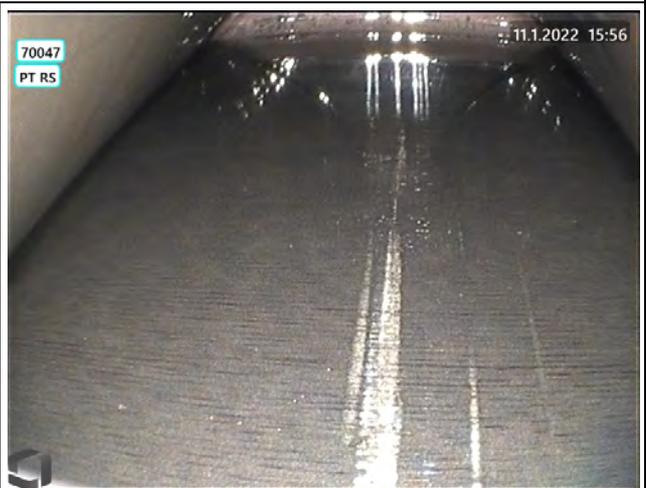
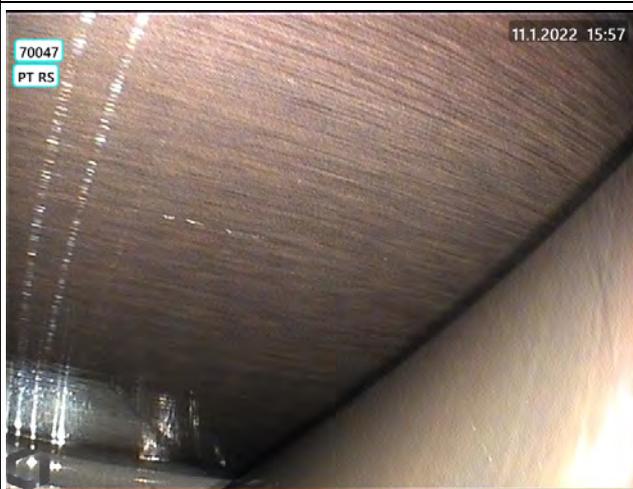
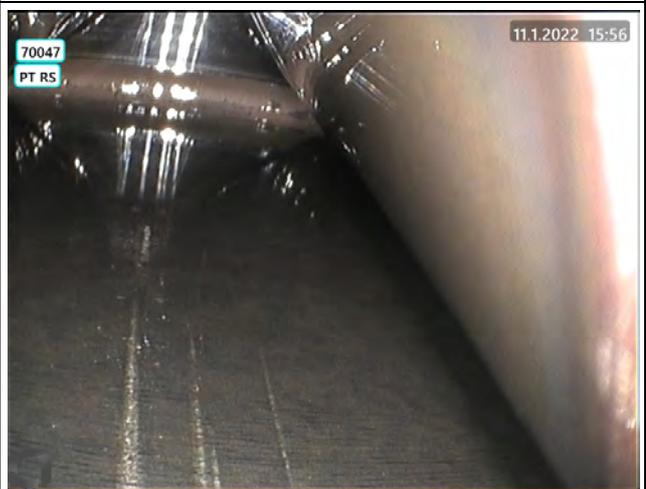
Lager Pl.-Träger RS	AR	e	-

Außenring, keine Auffälligkeiten

Innenring, leichte Stillstandmarkierungen

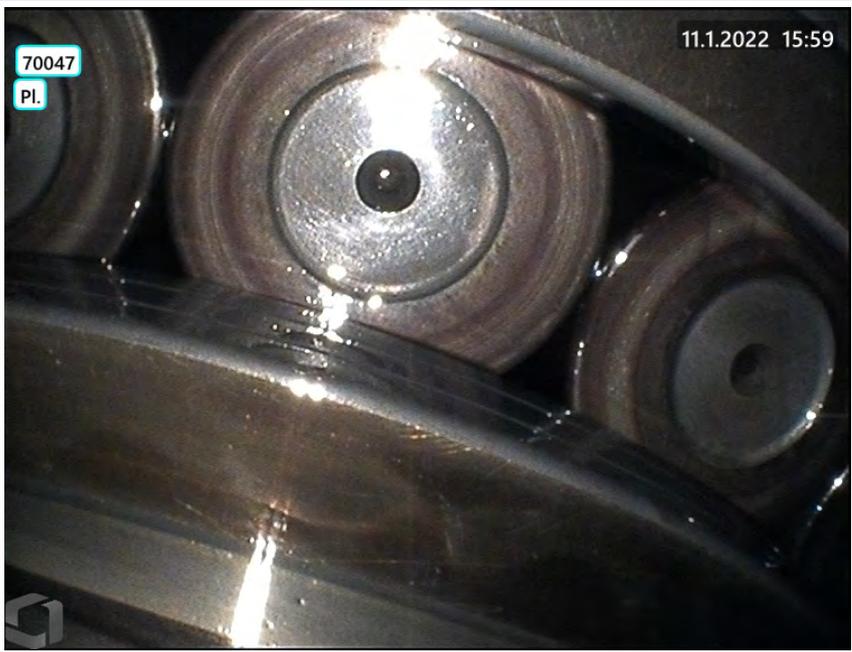
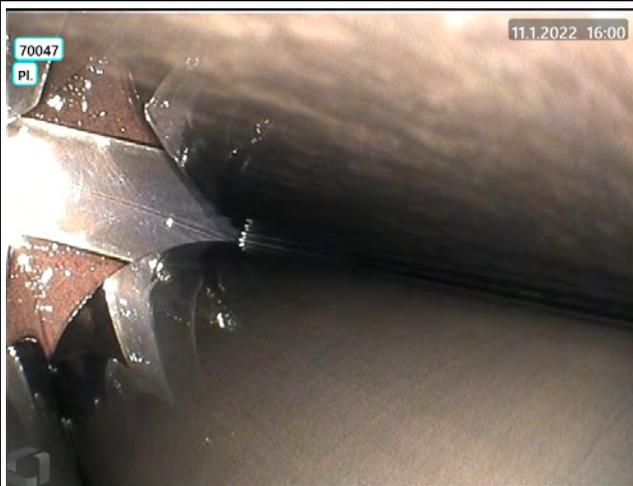
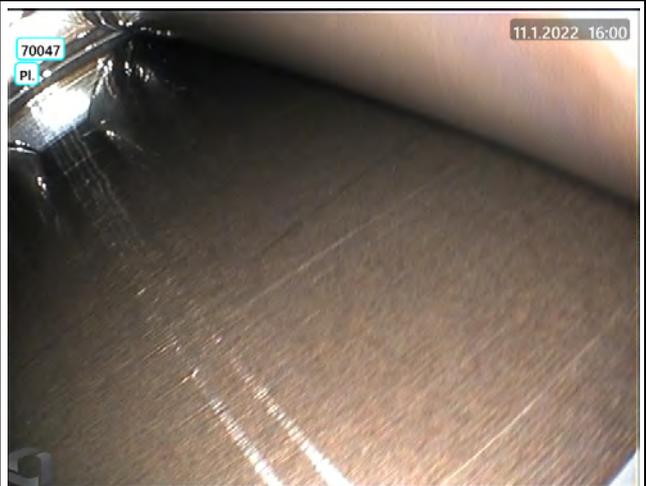
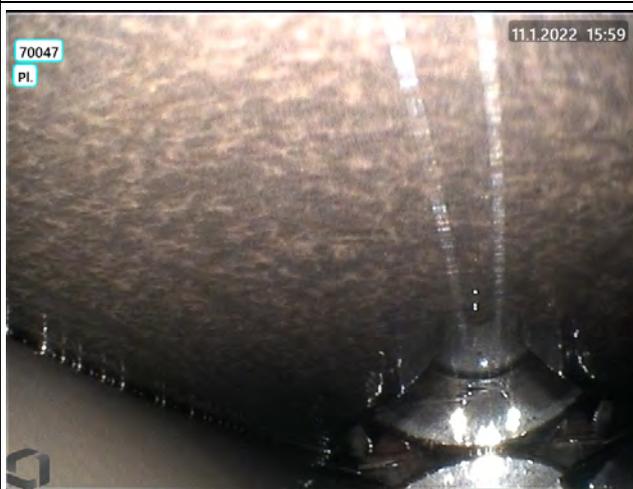
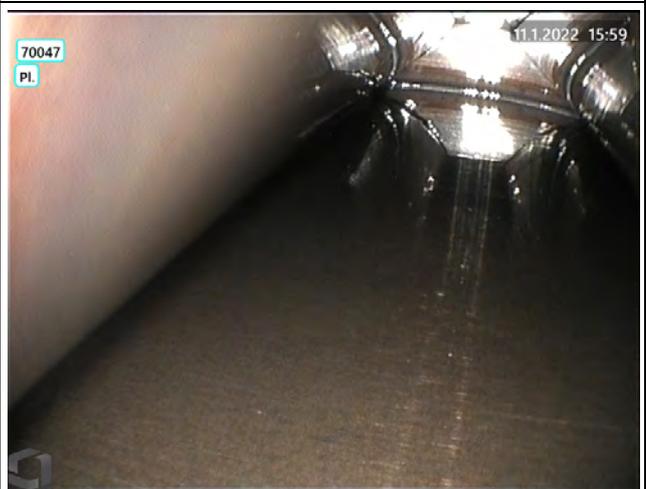
Planetenlager (3 Planeten, jeweils 4 Laufbahnen)	AR	e	e

Außenring, keine Auffälligkeiten

Innenring, keine Auffälligkeiten
