Prüfbericht der Rotorblätter

**WEA: WP Süderdeich V 1315
Durchgeführt am: 20.11.2020**

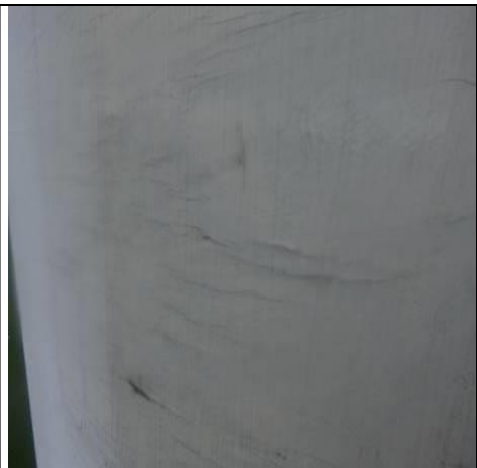
Sch.Nr.	Rad. (m)	Beschreibung	Bereich	Profil (%)	Größe (mm)	Bild	Sch.Kl.
		Außenseite					
S1	0,3	diverse Risse, alte Reparaturstelle	SS	60	20 – 220	1	3
S2	0,0 – 15,0	Bemoosung am Blatt	DS/SS/HK	10 – 100	15000	2	3
S3	7,2	4x Querrisse	DS	20 – 30	10 – 70	3, 4	3
S4	15,4 – 18,0	diverse Risse, alte Reparaturstelle	SS	20 – 50	10 – 200	5	3
S5	19,5	1x Querriss, alte Reparaturstelle	SS	30	90	6	3
S6	20,0 - 23,0	diverse Oberflächenerosionen an der Vorderkante, teilweise alte Reparaturstelle und Laminat sichtbar	VK	0	40 x 3000	7	3
		Blattnummer				8	
		Ablesung Blitzschutzmessung				9, 10	
		Innenseite					
		keine Innendokumentation möglich				-

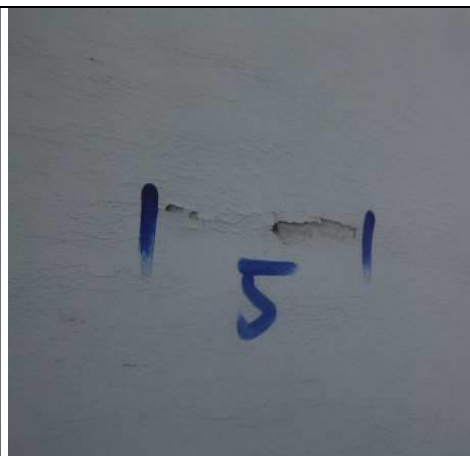
Sch.Nr.	Rad. (m)	Beschreibung	Bereich	Profil (%)	Größe (mm)	Bild	Sch.Kl.
		Außenseite					
S1	0,2	5x Risse, alte Reparaturstelle	SS/HK	60 - 100	30 - 260	1	3
S2	0,0 – 15,0	Bemoosung am Blatt	DS/SS/HK	10 - 100	15000	2	3
S3	9,7	2x Abplatzungen, Laminat sichtbar	VK	0	3 x 10 + 5 x 30	3	3
S4	10,9	diverse Risse, alte Reparaturstelle	SS	20 - 50	2 – 100	4	3
S5	17,1	1x Querriss	DS	20	60	5	3
S6	17,5	1x Abplatzung	DS	20 – 40	5 x 180	6	3
S7	20,0 – 23,0	diverse Oberflächenerosionen an der Vorderkante, teilweise alte Reparaturstelle und Laminat sichtbar	VK	0	40 x 3000	7, 8	3
S8	BS	5x Rissgebilde	DS/HK	50 – 100	3 Ø – 200 Ø	9	3
S9	BS	1x Blitztreffer mit Schmauchspuren am Blatt und Abschmelzung am Rezeptor	DS	50	10 Ø	10	3
S10	BS	1x Rissgebilde	SS	20 - 90	200 x 400	11	3
		Blattnummer				12	
		Ablesung Blitzschutzmessung				13, 14	
		Innenseite					
		keine Innendokumentation möglich				-
