PRÜFBERICHT für Rotorblätter

inspection report for rotor blades

Anlagennummer / turbine number:	V 1248
Auftragsnummer / order number:	AN-163-20PG
Windpark / windfarm:	Wördden I
PLZ / postcode:	25797
Auftraggeber / employer:	energy consult Prüfgesellschaft GmbH Otto-Hahn-Straße 12-16 25813 Husum
Prüfdatum / date:	15.01.2021
Prüfer / inspectors:	Maximilian Liebenau Steven Felsch
Witterung / weather:	bewölkt / cloudy
Temperatur / temperature:	~1 °C
Luftfeuchtigkeit / humidity:	~60%
Windgeschwindigkeit / wind speed:	~8-10 m/s

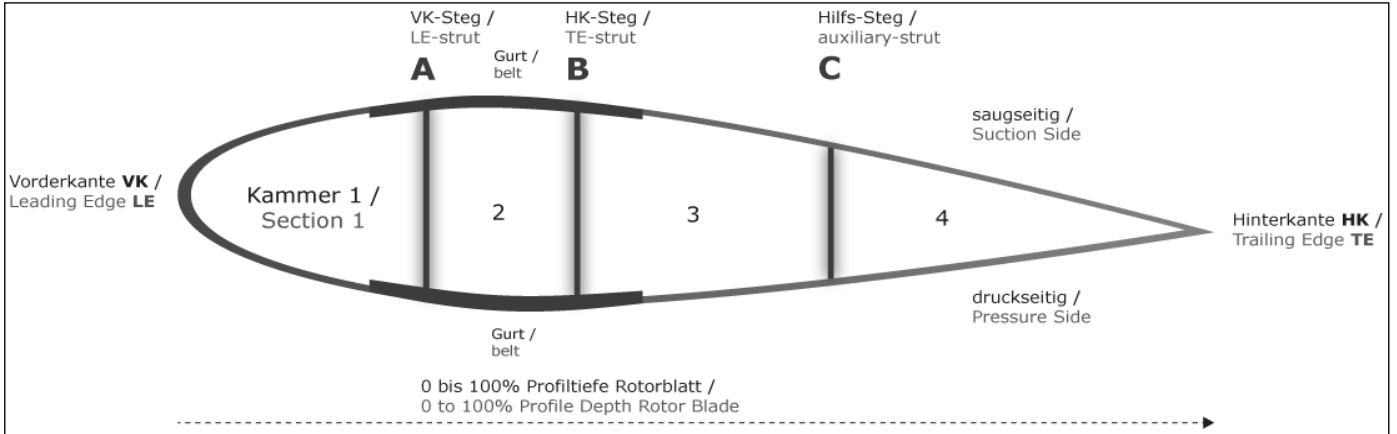
C.3 Schadensaufnahme innen / damage chart, internal
Seriennummer / serial no.: 23 B / A

Nr. / no.	Klassifikation / classification	Radius (m) / radius (m)	VK / HK / LE / TE	DS / SS / PS / SS	Kammer / section	Steg / strut	Anzahl / pieces	Größe (mm) / Size (mm)	Schadensbezeichnung / damage description
Blattzugang nicht möglich / access blade not possible

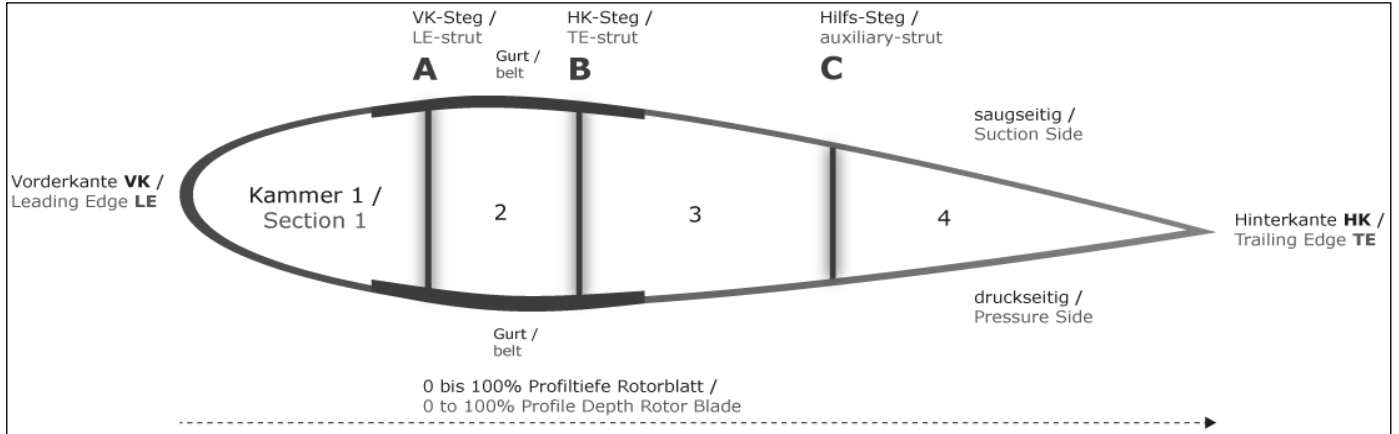
D.3 Schadensaufnahme innen / damage chart, internal
Seriennummer / serial no.: 23 B / 17573

Nr. / no.	Klassifikation / classification	Radius (m) / radius (m)	VK / HK / LE / TE	DS / SS / PS / SS	Kammer / section	Steg / strut	Anzahl / pieces	Größe (mm) / Size (mm)	Schadensbezeichnung / damage description
Blattzugang nicht möglich / access blade not possible

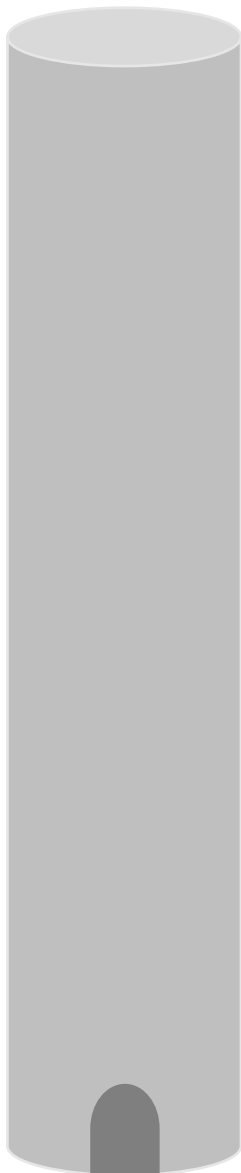
F.1 Schadensaufnahme / damage chart

Nr. / No.	Radius (m) / Radius (m)	PT(%)	Anzahl / Pieces	Größe (mm) / Size (mm)	Schadensbezeichnung / Damage description
)
keine Mängel / no defects
