PRÜFBERICHT für Rotorblätter

inspection report for rotor blades

Anlagennummer / turbine number:	V 1212
Auftragsnummer / order number:	AN-164-20PG
Windpark / windfarm:	Wördden II
PLZ / postcode:	25797
Auftraggeber / employer:	energy consult Prüfgesellschaft GmbH Otto-Hahn-Straße 12-16 25813 Husum
Prüfdatum / date:	06.12.2020
Prüfer / inspectors:	Steve Röder Steven Felsch
Witterung / weather:	wechselhaft / unsettled
Temperatur / temperature:	~2-3 °C
Luftfeuchtigkeit / humidity:	~90-100%
Windgeschwindigkeit / wind speed:	~3-6 m/s

Hersteller / manufacturer: Vestas Wind System A/S
 Anlagentyp / turbine model: V 47
 Nennleistung / rated output: 660 kW
 Leistungsregelung / service limit: pitch

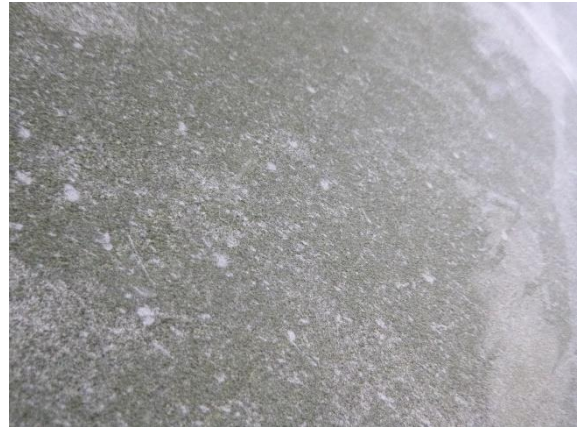
1. Schaden / damage:

Leichte Erosionsschäden mit teilweise sichtbarem Laminat wurden an der Vorderkante, von Radius 22,4-23,0 aufgenommen.

Unter Voraussetzung einer nächstmöglichen und fachgerechten Reparatur der aufgeführten Mängel bestehen keine Bedenken gegen einen weiteren Betrieb der Anlage. /
Under condition of a next possible and professional repair of the specified lack no doubts exist against a further enterprise of the plant.

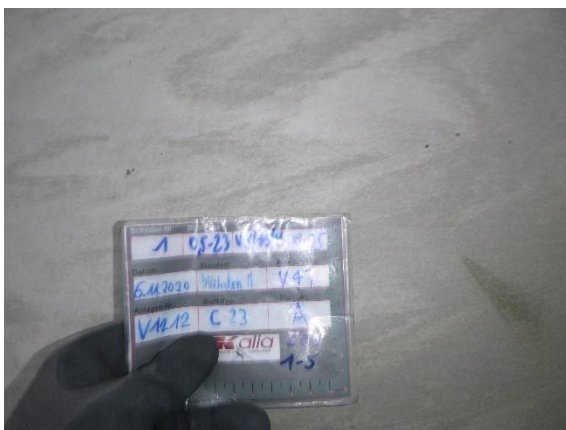
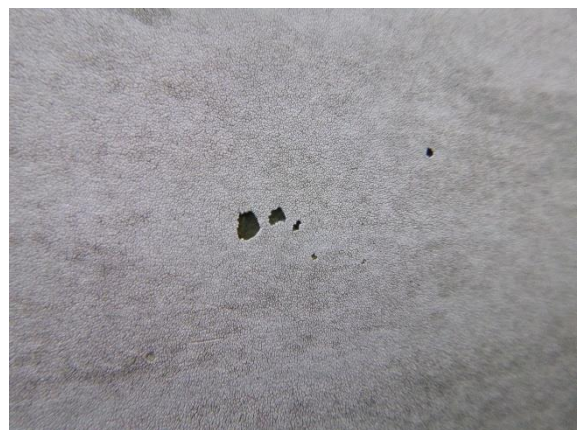
2. Schaden / damage:

An allen Blättern wurden vermehrt Topcoat-Abplatzungen mit sichtbarem Laminat beidseitig, von Radius 0,5-23 aufgenommen.

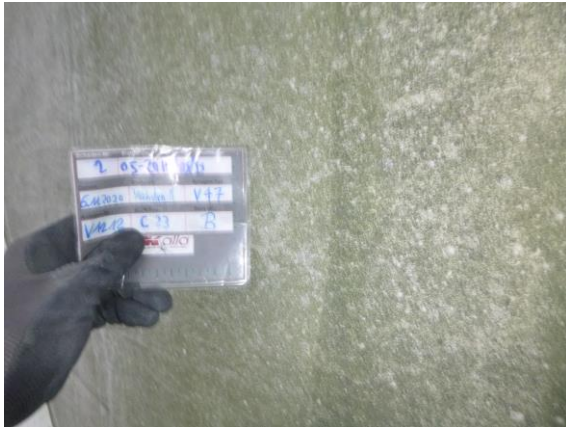
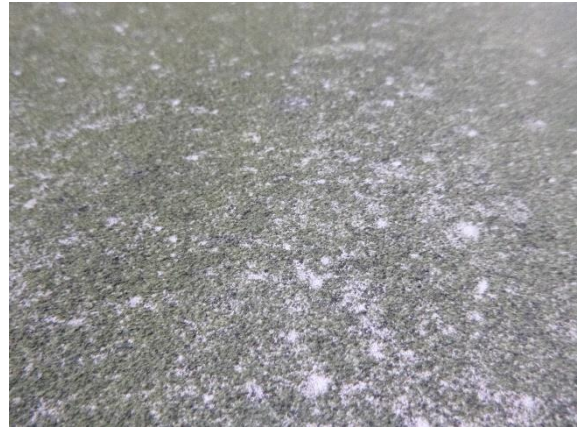
1. Schaden / damage:

Nr./ No.	Klassifikation / classification	Radius (m) / Radius (m)	PT(%) / VK / HK / LE / TE	Anzahl / Pieces	Größe (mm) / Size (mm)	Schadensbezeichnung / Damage description
1	V	0,5-15,0	DS/SS	1	umlaufend	starker Moosbefall / strong moss adhering
2	V	0,5-23,0	DS/SS 0-20	vermehrt	Ø 1-5	Topcoat-Abplatzung, Laminat sichtbar / spalling in topcoat, laminate visible

Bemerkung: An allen Blättern befindet sich umlaufend, von Radius 0,5-15,0 starker Moosbefall.

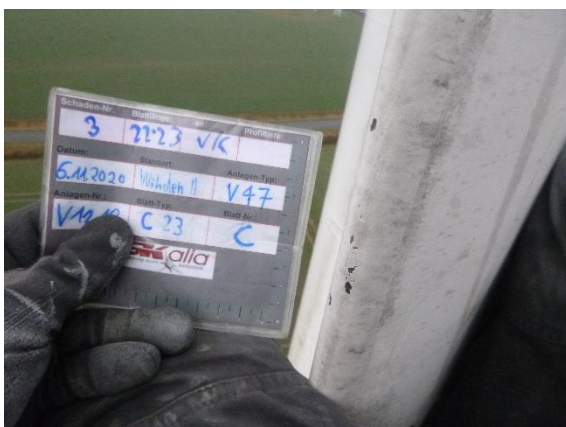
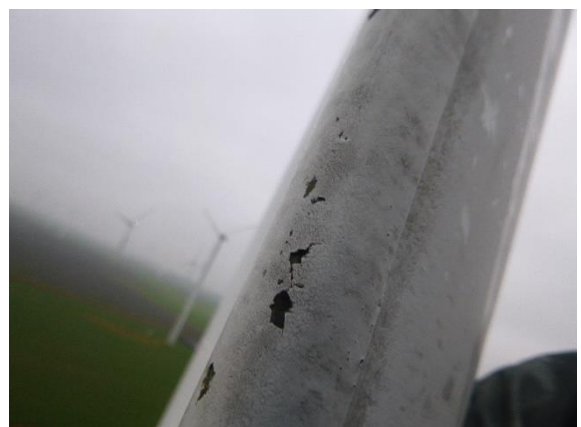
3. Schaden / damage:

Nr./ No.	Klassifikation / classification	Radius (m) / Radius (m)	PT(%) / VK / HK / LE / TE	Anzahl / Pieces	Größe (mm) / Size (mm)	Schadensbezeichnung / Damage description
1	V	0,5-15,0	DS/SS	1	umlaufend	starker Moosbefall / strong moss adhering
2	V	0,5-23,0	DS/SS 0-20	vermehrt	Ø 1-5	Topcoat-Abplatzung, Laminat sichtbar / spalling in topcoat, laminate visible
3	V	22-23	VK	1	30x1000	leichte Erosion, teilweise Laminat sichtbar / slight erosion, partly laminate visible
4	V	23,0	SS 50	1	Ø 1	Topcoat-Abplatzung / spalling in topcoat

Leichte Erosionsschäden mit teilweise sichtbarem Laminat wurden an der Vorderkante, von Radius 22-23 aufgenommen. Eine Topcoat-Abplatzung wurde saugseitig bei Radius 23 festgestellt.
