Prüfbericht

Aufgabe:	Wiederkehrende Prüfung einer Windenergieanlage
Umfang:	Prüfung von Gründung, Tragwerk, Maschine und Rotorblätter
Hersteller:	Vestas
Typ:	V47
Seriennummer:	V1817
Standort:	23777 Heringsdorf (WEA 01)
Auftraggeber:	Windpark Kalkberg GmbH Gut Görtz 23777 Heringsdorf
Auftragnehmer:	8.2 Ingenieurbüro Sascha Branz & Manfred Lührs Bahnhofsstr. 2a 25746 Heide
Unterauftragnehmer:	8.2 Ingenieurbüro Kromm Achter De Möhl 10 25719 Busenwuth
Auftragsdatum:	30.03.2020
Verantwortlicher Ingenieur:	Dipl.-Ing. (FH) Manfred Lührs, SFI Vom BWE anerkannter Sachverständiger für wiederkehrende Prüfungen. Von der Industrie- und Handelskammer zu Flensburg geprüfter und öffentlich bestellter Sachverständiger für Windenergieanlagen.
Berichtsdatum:	26.11.2020
Berichtsnummer:	8p2-201885-V1817-20200924-de_R0

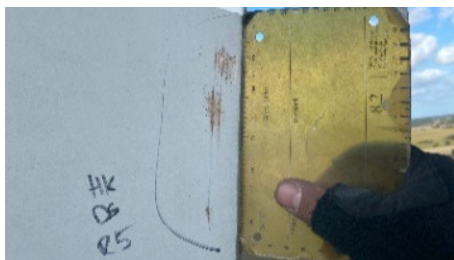
- 96 | I Hinterkante: Bei R ~ 5 m auf der Druckseite befinden sich 2 Auffälligkeiten.

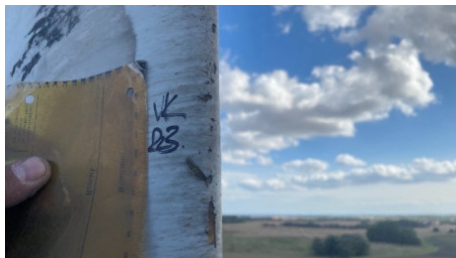
- 103 | Vorderkante: Bei R ~ 23 m befinden sich einige feine Beschichtungsabplatzungen mit bis zu ca. 3 cm Länge.
